Technical *Info*

Kit de courroie de distribution CT 1096 K1 à l'exemple de Rover / MG tous les 2,0 / 2,5 V6

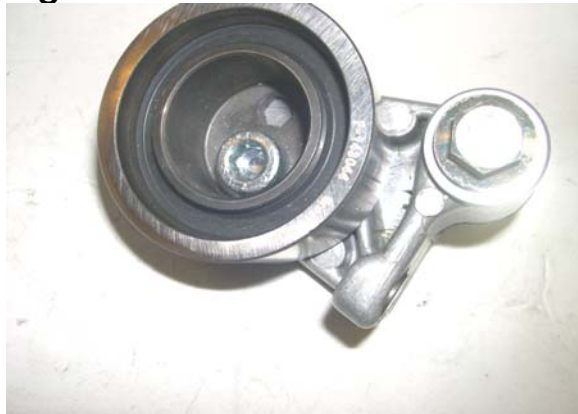
Fig. 1

Le galet tendeur (fig. 1) se tord en service sur le support de base. Si le fonctionnement se poursuit, l'enveloppe d'usure entre en contact avec le support de base et se trouve bloquée. (Fig. 2)

Après le montage de la courroie et **réglage**, le galet doit être **définitivement fixé** en serrant la vis de montage à 40 -50 Nm.

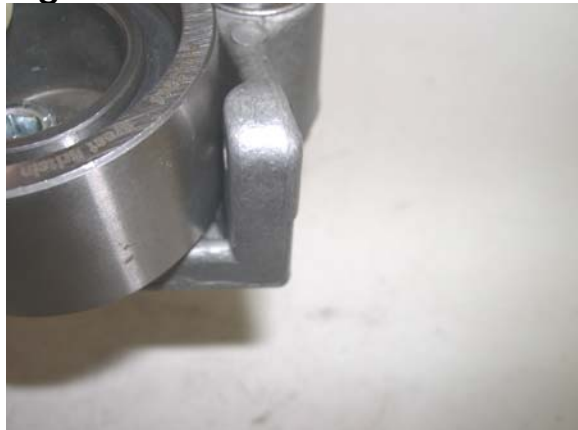
Fig. 2

> Un dommage moteur risque de se produire !

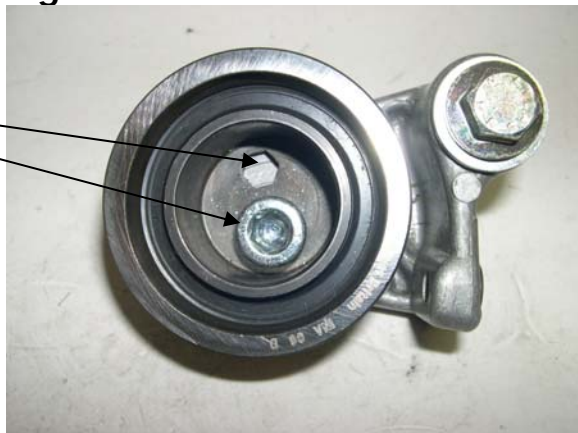
Fig. 3

Il faut tenir compte du fait que le galet est **pré-monté** sur le support de base à seulement 10 Nm.
