# febiEXACT

## Jeu de roulements de roue avec écrous d'essieu

### febi n° 24414

Cf. no 6Q0 407 621 AD

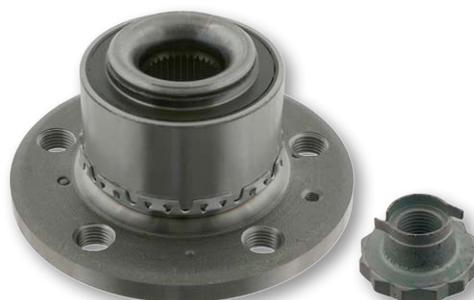
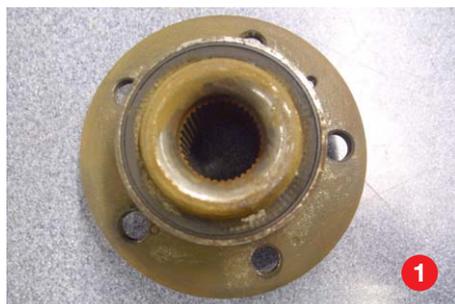
Le roulement de roue engendre du bruit pendant la marche.

Une rondelle d'étanchéité défectueuse fait que de l'eau pénètre dans le roulement de roue et forme de la rouille, Cf. photos (1) et (2). La rondelle d'étanchéité (3) placée entre l'articulation homocinétique et le moyeu de roue est en plastique et peut être légèrement endommagée lors du démontage ou par des influences extérieures. Si elle est endommagée, son positionnement n'est plus correct. Un endommagement ou un encrassement de la rondelle d'étanchéité facilite l'entrée de l'eau à l'intérieur du roulement de roue. Les conséquences en sont une défaillance précoce du roulement et un bruit important.

Veillez aux dommages de la rondelle d'étanchéité ! febi recommande de toujours remplacer la rondelle lors du montage d'un roulement de roue. Important : la rondelle d'étanchéité existe en deux tailles (64 mm et 72 mm). Veillez absolument à la taille des roues !
