febiEXAKT

Pompe à eau

febi n° 22206

Réf. OE 074 121 005 N

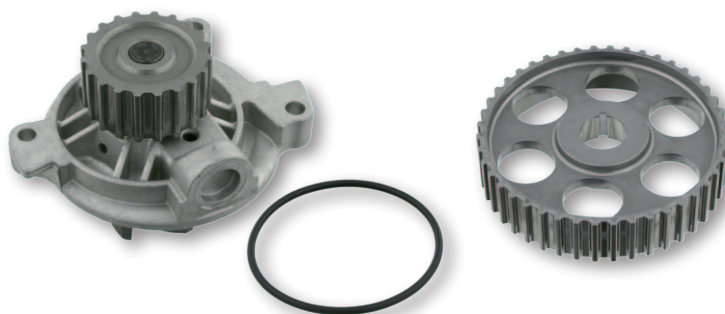
Panne précoce du palier de pompe à eau ou endommagement de l'ensemble de la zone d'entraînement par courroie. Ex. déchirure de la courroie de distribution

Sur les moteurs 5 cylindres, la courroie de distribution commande la pompe à eau. Les pompes à eau à 18 dents comportent une roue d'entraînement trop petite et présentent donc des surcharges dues à des vitesses de rotation trop élevées. Ces charges élevées peuvent notamment entraîner une défaillance du palier de pompe à eau. Cette défaillance peut à son tour provoquer le grippage de l'ensemble de la pompe. C'est la raison pour laquelle la zone d'entraînement par courroie sera inévitablement endommagée. Ex. déchirure au niveau de la courroie de distribution.

Des améliorations ont été apportées à la pompe à eau. Avec désormais 20 dents au lieu de 18 et une roue d'entraînement de plus grande dimension, la vitesse de rotation est inférieure et l'usure du palier de pompe à eau est réduite.

La pompe à eau peut désormais supporter la charge appliquée.

Sur les moteurs à essence, le pignon d'arbre à cames doit lui aussi être remplacé en cas de pose de la nouvelle pompe à eau comportant 20 dents. Le pignon d'arbre à cames febi 89108 élimine la nécessité des « changements de distribution » grâce à la roue de la pompe à eau de plus grande dimension. Il est impératif de remplacer également la pompe à eau lors du remplacement de la courroie de distribution!
