febiEXAKT

Tendeur de chaîne

febi n° 33044

Se monte sur:
Moteurs turbo 2.0l et essence 2.2l Opel

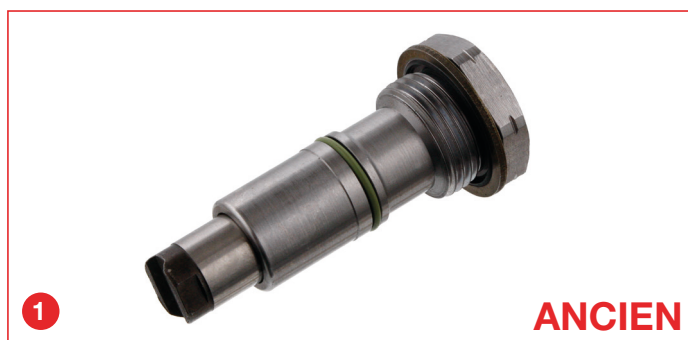
1

Tendeur de chaîne de distribution bloqué. La version d'origine (réf. OE 0636 549) du tendeur de chaîne avait un joint torique vert et une rondelle à garniture de caoutchouc (voir Fig. 1). Le constructeur de véhicules a monté cette version dans les moteurs indiqués ci-dessus. Un tendeur de chaîne modifié a été utilisé en production à partir des modèles de l'année 2009.

ANCIEN

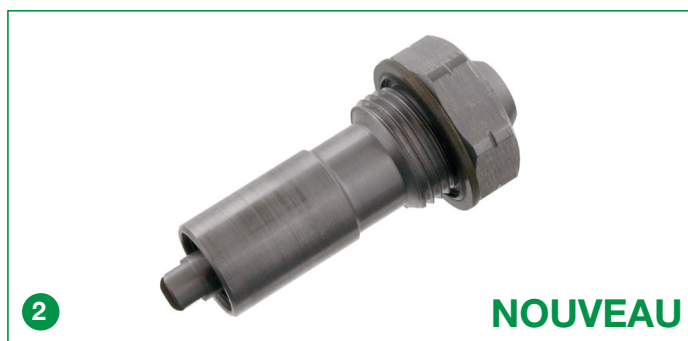
2

NOUVEAU

febi bilstein recommande d'utiliser uniquement le nouveau tendeur de chaîne febi 33044 (réf. OE 4807 839). Ce dernier contient une rondelle métallique caoutchoutée (voir Fig. 2). Cela permet de garantir un parfait guidage de la chaîne de distribution.
