## KD469.22

### Raccomandazioni montaggio/smontaggio

<p><b>TOYOTA</b> : Avensis, Avensis verso, Corolla, Corolla verso, Picnic, Previa, RAV4</p>	<p><b>MOTORI</b> 2.0 D4-D</p>	<p><b>RIFERIMENTO</b> OE Ved. Di seguito</p>
---	-----------------------------------	--

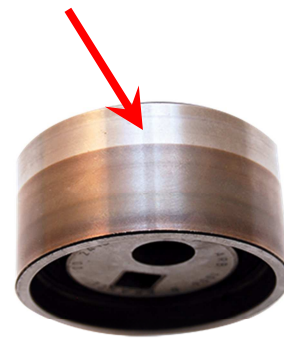
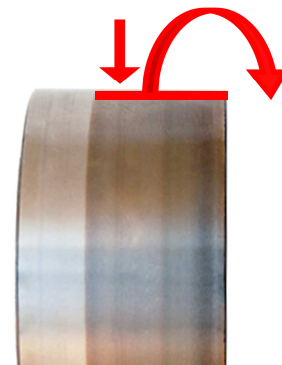
### 1) ERRATO POSIZIONAMENTO DELLA CINGHIA

##### Regolazione della tensione nel senso errato

- Disallineamento dei componenti della distribuzione o usura dei componenti
- Tensione non conforme
- Il tenditore GT369.26 non è installato correttamente

##### Fuoriuscita della cinghia

Il non corretto posizionamento della cinghia può provocare un decentramento del carico sollecitando in modo anomalo il cuscinetto. Quest'anomalia si ripercuote sugli altri componenti del sistema di distribuzione e può condurre al grippaggio del cuscinetto con uscita delle sfere.

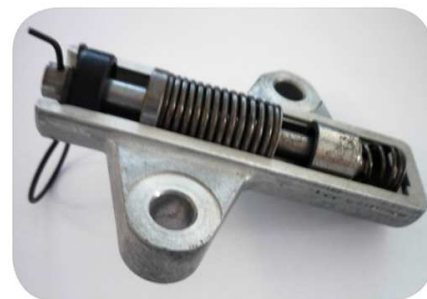
### 2) DISFUNZIONE DEL TENDITORE IDRAULICO

- Perdita d'olio all'altezza del pistone.
- Infiltrazione d'aria nell'olio che può condurre ad un non ammortizzamento e di conseguenza a salti o strappi dei denti.
- Deterioramento del corpo del tenditore idraulico

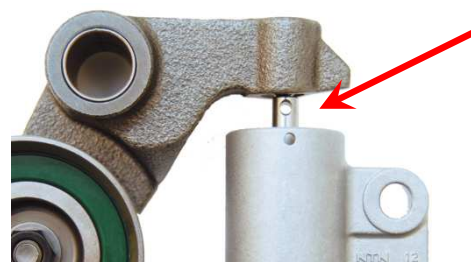
##### Il tenditore idraulico non assicura più la tensione della cinghia ne il suo percorso.

Infatti, controlla le forze dinamiche della cinghia, mantiene la tensione costante e compensa le variazioni di lunghezza dovute ai cambiamenti di temperatura.

È imperativo sostituire il tenditore idraulico perché ha un ruolo primordiale.
