## Ausgabe-Nr. 5/2014: KL 82 – seltsame Geräusche nach dem Filter-Wechsel?

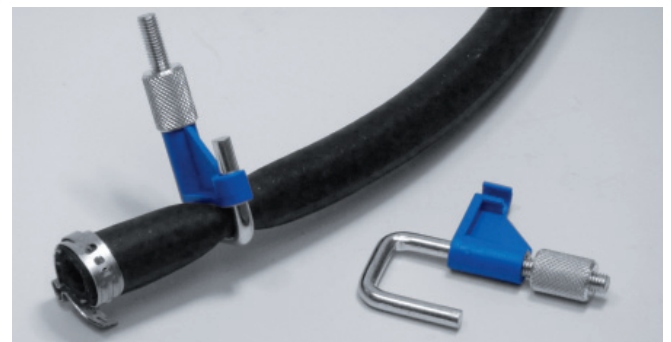
Abbildung 1: Schlauchklemmen

1. Bevor Sie mit dem Filterausbau beginnen, denken Sie bitte daran: Bei Arbeiten am Kraftstoffsystem ist entsprechende Schutzkleidung zu tragen (Schutzbrille, Handschuhe etc.).
2. Um eventuellen Restdruck im Tank abzubauen, öffnen Sie zuerst kurz den Tankdeckel.
3. Bevor Sie die Leitungen lösen, klemmen Sie alle Anschlüsse am LeitungsfILTER mit geeigneten Werkzeugen ab (Abb. 1). Dies verhindert den Austritt von Kraftstoff und das Leerlaufen der Leitungen – und damit auch das Eindringen zusätzlicher Luft in das Kraftstoffleitungssystem.
4. Beachten Sie beim Einbau unbedingt die auf dem Filter aufgedruckte Flussrichtung (Abb. 2). Ebenso wichtig: Kraftstoffschläuche nicht vertauschen und beschädigte Schläuche und Schellen immer ersetzen.
5. Prüfen Sie nach dem Filterwechsel sämtliche Anschlüsse und Verschraubungen auf Dichtheit und festen Sitz.

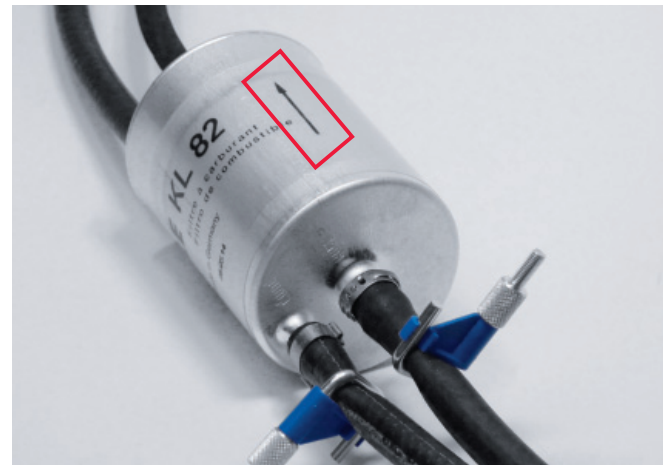
Abbildung 2: Abklemmen, um ein Leerlaufen der Kraftstoffleitungen zu vermeiden
