## Bulletin technique

Modèles Hyundai Lantra 1.6/1.8 KF uniquement (avec moteurs G4CR ou G4\*N DOHC)Attention lors de l'installation de la courroie de distribution ADC47514

Date de parution: 01/07/02

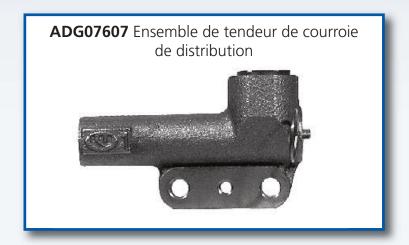
Nous avons reçu plusieurs réclamations relatives à des défaillances de courroie de distribution sur le modèle ci-dessus. Une investigation poussée a permis d'identifier la cause comme une tension insuffisante de la courroie de distribution, consécutive à une installation incorrecte ou des dommages sur le tendeur visqueux.

Après l'installation, vérifiez que la protubérance du tendeur visqueux est correcte (3,8 à 4,8 mm). LAISSEZ PENDANT AU MOINS 15 MINUTES PUIS CONTROLEZ DE NOUVEAU LA PROTUBERANCE. Si la protubérance diminue, remplacez le tendeur.

Comprimer LENTEMENT le tendeur visqueux, sinon les vannes hydrauliques à l'intérieur de l'unité seront déformées et entraîneront une détente excessive du tendeur après son installation. Prenez deux ou trois minutes (à l'aide d'un étau d'atelier avec mâchoires protégées) pour comprimer le tendeur.

Blue Print recommande le remplacement du tendeur. En cas de doute concernant l'état du tendeur visqueux d'origine, remplacez-le.
