Produktinformation: Krümmer-Reparaturset ADG06290

Verwendungen: Daewoo/Chevrolet Matiz 800 cm³

Ausgabedatum: 07/2011

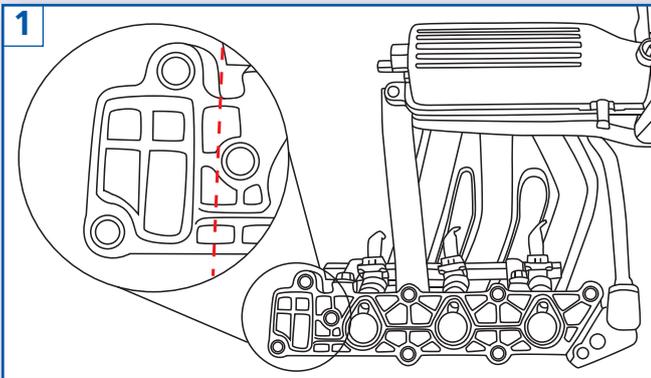
Ein verbreitetes Problem beim 800 cm³ Daewoo/Chevrolet Matiz sind Korrosion am Aluminium-Zylinderkopf und Verzug des Kunststoff-Ansaugkrümmers, was zum Austreten von Kühlmittel zwischen den beiden Komponenten führt. Der Ansaugkrümmer umfasst bei diesem Dreizylindermotor ein am Ende angeschweißte Verschlussplatte, die gegen den Durchlass von Wasser am Zylinderkopf dichtet. Mit der Zeit altert der Kunststoff und es entsteht ein Kühlmittelleck. ADG06290 ist ein Ansaugkrümmer-Reparaturset, der dieses Problem langfristig behebt. Er besteht aus einer hochwertigen Verschlussplatte und einer angepassten Krümmerdichtung. Die einfache Anpassung ist nachfolgend veranschaulicht.
