SI 1066
Uniquement pour professionnels !
1/1

SERVICE INFORMATION

CLAQUEMENTS

DUS À LA PRÉSENCE DE BOUE D'HUILE DANS LA POMPE À VIDE

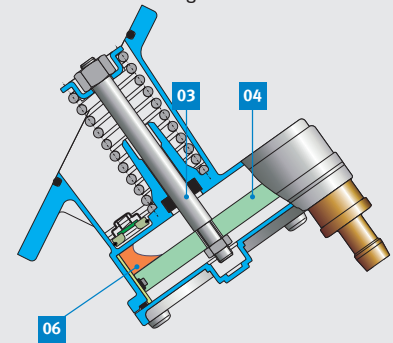
Fig. 2 :
Position de montage sur le VW LT et T4

La pompe à vide à piston est entraînée par un poussoir intermédiaire (02) de l'arbre à cames (01). Dans la position de montage recommandée, l'huile moteur peut revenir dans le moteur (Fig. 1). Sur le VW Transporter, la position de montage est identique à celle illustrée sur la Fig. 2.

05 Rejet d'huile
06 Accumulation d'huile

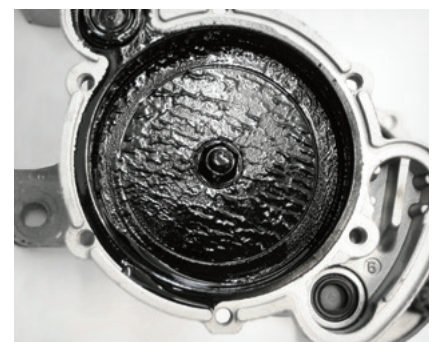
Si la vidange d'huile régulière est négligée, l'huile moteur vieillit. Une boue d'huile visqueuse se forme entre la tête de piston et le boîtier. Le piston n'accède alors plus à sa position finale. Du jeu se crée entre le poussoir et le poussoir intermédiaire. Des claquements se font alors entendre ; ils ressemblent à ceux émis lorsqu'un coussinet de vilebrequin est endommagé.

- Intervalle entre les vidanges d'huile non respecté
- Qualité insuffisante de l'huile moteur
- Formation de suie en raison d'une combustion sale
- Recyclage défectueux des gaz d'échappement

Fig. 3 : Boue d'huile dans la pompe à vide du VW Transporter à l'origine de claquements

En cas de dépôts de boue d'huile, la pompe à vide doit être remplacée. Un nettoyage n'est pas envisageable, car la pompe à vide ne peut pas être ouverte avec l'outillage usuel et il n'existe aucune pièce de rechange.
