# Technical *Info*

## Remplacement du kit de courroie synchrone CT 946 K2 par le kit CT 1044 K1

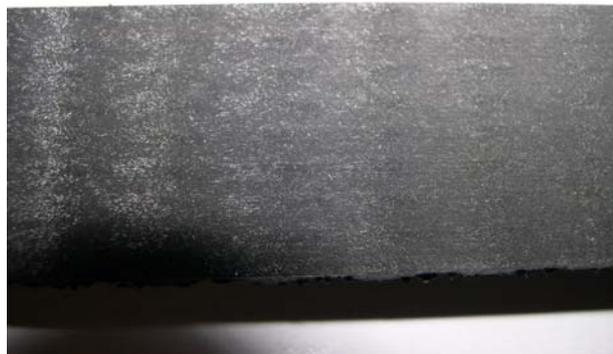
Fig. 1  
CT 946

La courroie fournie dans le kit CT 1044 K1 diffère visuellement et numériquement de la courroie CT 946 utilisée jusqu'alors. (Fig. 1)

Le kit CT 946 K2 n'est plus disponible, il a été remplacé par le kit CT 1044 K1. La délimitation en fonction des numéros de moteurs est donc supprimée.

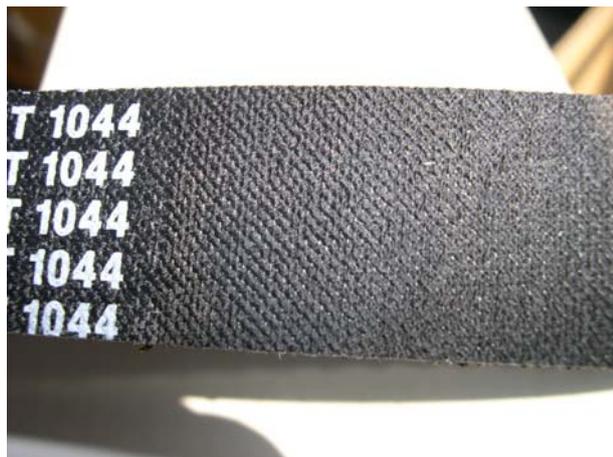
La CT 1044 est renforcée par un tissu supplémentaire sur le dos de la courroie et peut être également utilisée pour les moteurs TDI plus anciens. (Fig. 2)

Fig. 2  
CT 1044 avec tissu sur le dos de  
la courroie
