Technical *Info*

Substituição do *kit* de correia dentada CT 946 K2 pelo *kit* CT 1044 K1

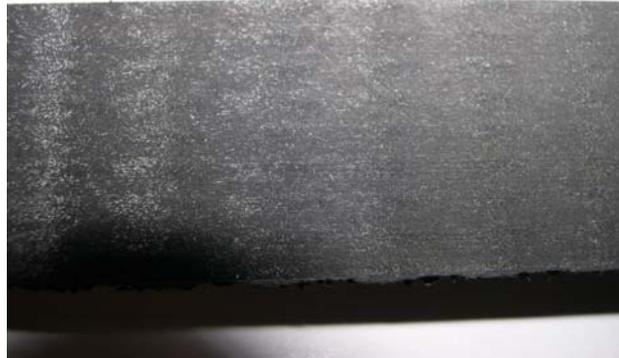
Imagem 1
CT 946

A correia fornecida com o CT 1044 K1 difere - em termos ópticos e numéricos - da correia CT 946 montada até aqui. (Imagem 1)

O *kit* CT 946 K2 já não se encontra à venda e foi substituído pelo CT 1044 K1. Assim, deixa de existir a delimitação do número de motor.

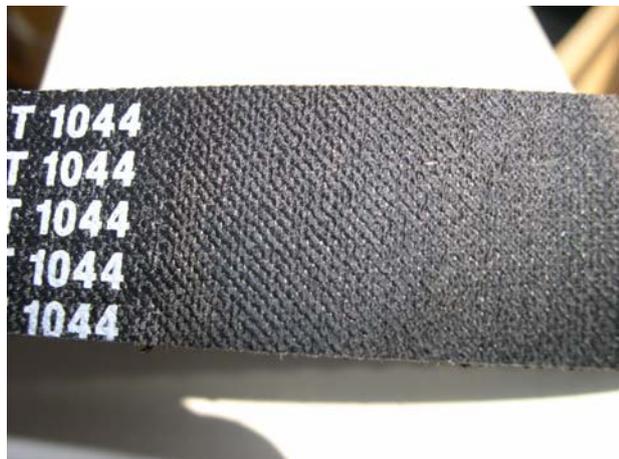
Imagem 2
CT 1044 com tecido dorsal

O CT 1044 encontra-se reforçado com tecido dorsal adicional, podendo ser aplicado também a título retroactivo para motores TDI mais velhos (Imagem 2)
