# Technical *Info*

## Замена комплекта зубчатых ремней СТ 946 К2 на комплект СТ 1044 К1

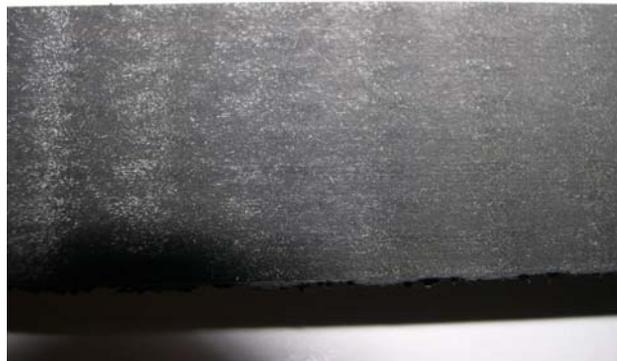
Рис . 1  
СТ 946

Поставляемый ремень в составе комплекта СТ 1044 К1 отличается визуально и по своей цифровой маркировке от до сих пор использовавшегося ремня СТ 946. (Рис. 1)

Комплект СТ 946 К2 больше не поставляется, он был заменен новым комплектом СТ 1044 К1. За счет этого аннулируется ограничение в отношении номеров двигателей.

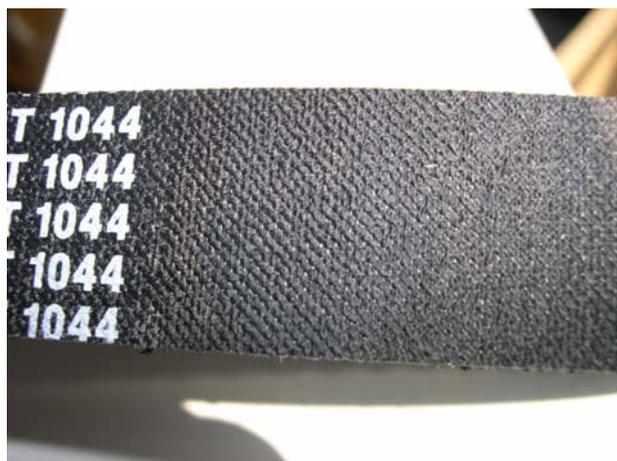
Рис. 2  
СТ 1044 с тканью с тыльной стороны

Ремень СТ 1044 дополнительно усилен слоем ткани с тыльной стороны и может применяться также и для более старых двигателей TDI. (Рис. 2)
