### Alteração da polia de desvio nos kits CT1014K2/ K5/ K3 e CT1078K1 para vários modelos Opel/GM 1.7 DI/ DTI/ CDTI

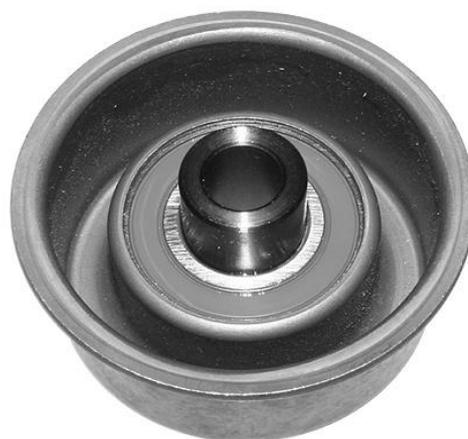
**Fig. 1**  
**Polia de desvio antiga**  
**V55317**

A antiga polia de desvio (Fig. 1) deixa de ser utilizada de acordo com o catálogo do fabricante, sendo substituída pela nova versão (Fig. 2) com rolamento de esferas grande sem rebordo.

Apesar do design diferente, a nova versão pode ser utilizada diretamente no lugar da antiga polia de chapa de aço.
