Zahnriemen Kit CT1134K1/WP1/WP2 für Audi, Seat, Skoda und VW. Diverse Modelle 2,0 TDI „Commonrail“, 1. Generation

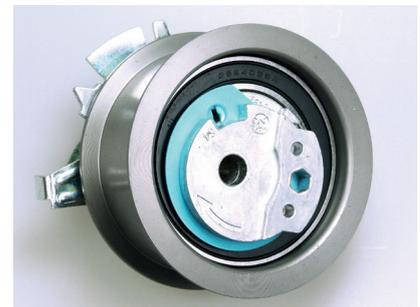
Abb. 1
Rollenausführung bisher

Die gelieferte Spannrolle V56340 unterscheidet sich optisch von der im Fahrzeug verbauten Rolle und lässt sich vermeintlich nicht richtig spannen.

Bei der Werksausführung ist die Rollenausführung wie in Abb. 1 verbaut. Im Ersatzmarkt wird eine leicht modifizierte Spannrolle geliefert – siehe Abb. 2.
