Set zupčastog remena CT1134K1/WP1/WP2 za vozila Audi, Seat, Skoda i VW. Različiti modeli 2,0 TDI „Commonrail”, 1. Generacija

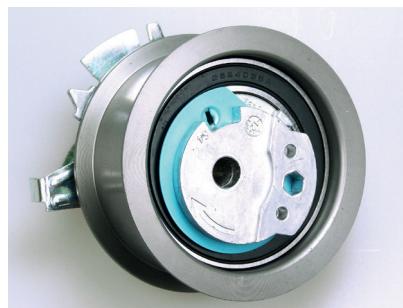
Sl. 1
Dosadašnji model valjaka

Kod tvorničke izvedbe model kotačića je ugrađen na način prikazan na sl. 1. Na tržištu zamjenskih dijelova isporučuje se malo izmijenjeni stezni kotačić – vidjeti sl. 2.

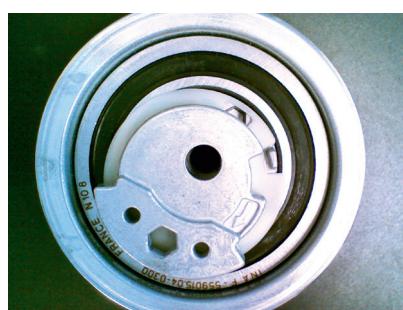
Isporučeni stezni kotačić V56340 optički se razlikuje od kotačića ugrađenog u vozilo i navodno se ne može pravilno pritezati.

Sl. 2
Novi model kotačića

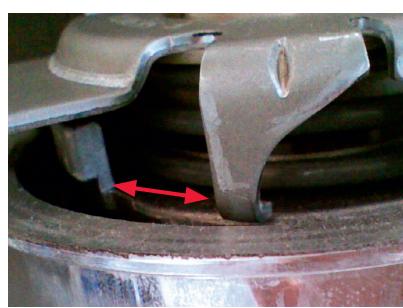
Sl. 3
„Blokirajuća poluga” i graničnik maksimalnog opterećenja

Za ispravno namještanje pritezanja najprije se novi model koristeći novu maticu na stacionarnom svornjaku može stezati toliko da „blokirajuća poluga”, ugrađena na stražnjoj strani temeljne ploče, može klizati uz lijevani dio (graničnik maksimalnog opterećenja): vidjeti sl. 3.
