# Anschlussleitung, Nockenwellensensor | Ölstoppkabel

### **Problem: Kurzschluss, Ausfall der Fahrzeugelektronik**

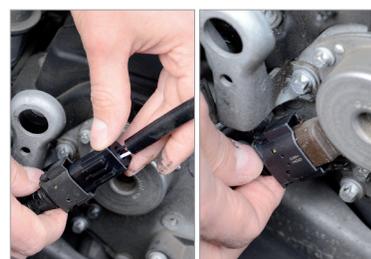
Die Beschädigung des Steuergeräts sowie einzelner Bauteile am Öldruckschalter können auf einen konstruktionsbedingten Fehler bei den Mercedes-Benz Benzinmotoren mit den Motorcodes M272 und M273 hinweisen (V6 und V8).

Konstruktionsbedingt kann bei einigen Fahrzeugen Öl am Stecker des Öldruckschalters austreten und durch die Kapillarwirkung (Ausbreitung von Flüssigkeiten in engen Spalten, Röhren und Leitungen) am Kabelsatz entlang bis hin zum Steuergerät gelangen.

Der besagte Schaden kann mit dem Ölstoppkabel aus dem Sortiment Elparts vorgebeugt werden. In die Leitung des Ölstoppkabels wurde eine geschlossene Kupferhülse eingearbeitet, welche zusätzlich mit einem kleberbeschichteten Schrumpfschlauch überzogen wurde. Die weitere Ausbreitung des Öls im Kabelsatz wird dadurch gestoppt. Daher lautet unsere Empfehlung: Verbauen Sie beim M272 und M273 jeweils vier Ölstoppkabel.
