## Tendeur de chaîne

Se monte sur  
Moteurs turbo 2.0l et essence 2.2l Opel

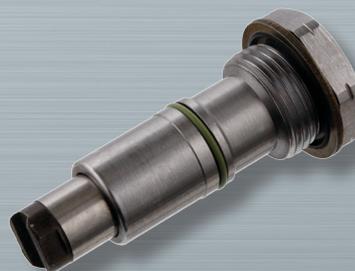
**1****ANCIEN**

Tendeur de chaîne de distribution bloqué. La version d'origine (réf. OE 0636 549) du tendeur de chaîne avait un joint torique vert et une rondelle à garniture de caoutchouc (voir Fig. 1). Le constructeur de véhicules a monté cette version dans les moteurs indiqués ci-dessus. Un tendeur de chaîne modifié a été utilisé en production à partir des modèles de l'année 2009.
