## INA INFO TECHNIQUE

# Montage professionnel des pompes à eau

## Montage sans étanchéité supplémentaire

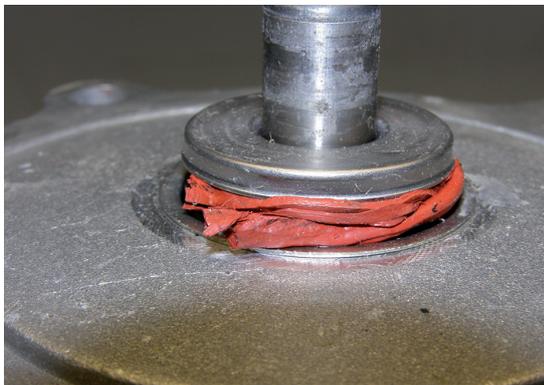
L'une des causes les plus fréquentes de la défaillance des pompes à eau est un presse-étoupe endommagé.

Sinon, en passant le liquide de refroidissement détache l'éventuel excédent de pâte à joint ayant débordé sur les surfaces d'étanchéité ; ces résidus se déposent sur l'arbre de la pompe en rotation entre le carter et le rotor. Entraînés par la pression d'eau à l'intérieur du circuit de refroidissement, ils s'enfoncent directement dans le presse-étoupe (photo 1) et provoquent rapidement et inéluctablement la défaillance du composant.

Photo 1: Pâte à joint durcie sur l'arbre de la pompe entre le carter et le rotor (démonté)

Les pompes à eau étanchéifiées avec un joint plat ou torique ne doivent en AUCUN cas être montées avec une étanchéité supplémentaire.

Avant de monter une nouvelle pompe à eau, préparer et nettoyer les surfaces d'étanchéité avec un racloir ou un abrasif.

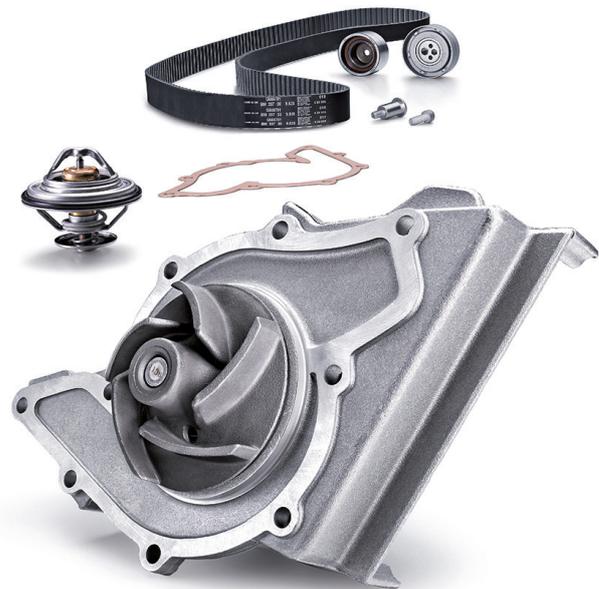
Photo 2: Kit de pompe à eau avec joint papier
