TECHINFOT114

TECHNISCHE INFO – BMW 3 E46 / 90 / 91, 5 E60 / 61, X3 E83

TECHNICAL INFO – BMW 3 E46 / 90 / 91, 5 E60 / 61, X3 E83

The BMW engines need specific attention while replacing the turbocharger in order to prevent future turbocharger damage.

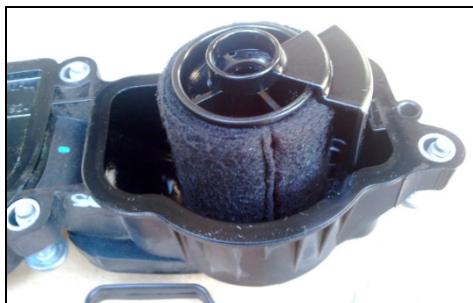
- ✓ De motor dient gecontroleerd te worden op overmatige carterdruk. In het carterventilatie circuit zit in de ontluuchtingseenheid een filter. Dit filter raakt verstopt wat kan leiden tot overmatige oliedruk in de turbo wat leidt tot lekkage.

Oud type
Ontluchtingseenheid

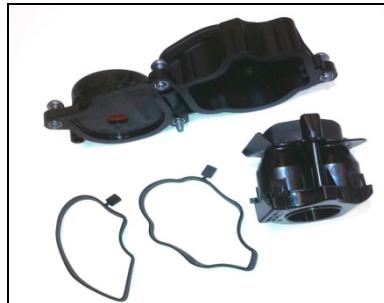
Gemodificeerde
Ontluchtingseenheid

- ✓ De ontluuchtingseenheid zoals aangegeven op bijgaande voorbeeld tekening moet worden vervangen met een gemodificeerde eenheid. De gemodificeerde ontluuchtingeenheid wordt met de Turbo's Hoet turbo meegeleverd en is een orgineel BWM onderdeel.

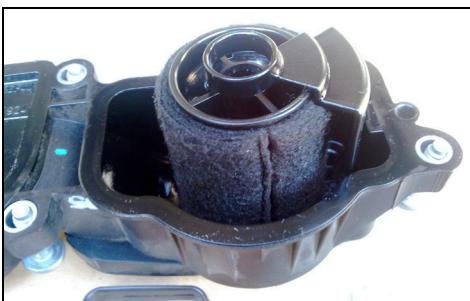
- ✓ Il faut vérifier les compressions moteur. Dans le reniflard, il existe un filtre qui se bouche, ce qui peut résulter dans de la surpression d'huile dans le turbo, et peut ensuite provoquer une fuite d'huile au turbo.

Ancien type de reniflard

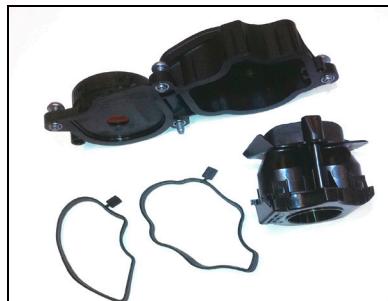
Nouveau type de reniflard

- ✓ Le reniflard de l'ancien type doit être remplacé par un nouveau modèle tel que présenté sur la figure. Cette pièce est fournie avec le turbo de Turbo's Hoet, il s'agit d'une pièce d'origine BMW.

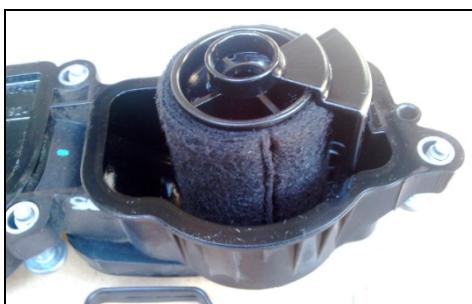
- ✓ Трябва да се провери картерното налягане на двигателя. Филтъра на отдушника, който се намира в капака на клапаните се запушва. Това води до повишаване на налягането на маслото в турбото, което води до теч на масло.

Стар тип отдушник

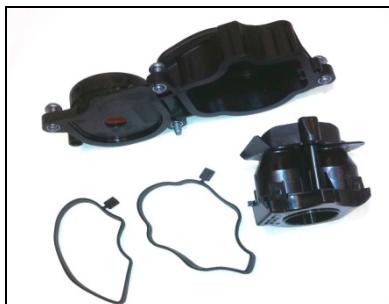
Модифициран филтър

- ✓ Филтъра на отдушника трябва да бъде сменен както е описано на чертежа по-долу. Филтъра е предоставен с турбото и е оригинална част на BMW.

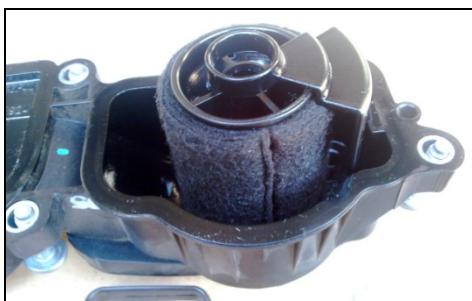
- ✓ Motorul necesită verificarea presiunii excesive în carter. Există un filtru în unitatea de ventilare a circuitului de aerisire a carterului. Acest filtru poate fi blocat, fapt care poate conduce la presiune excesivă a uleiului în turbosuflantă iar aceasta generează surgeri de ulei.

Tip vechi de unitate de ventilare

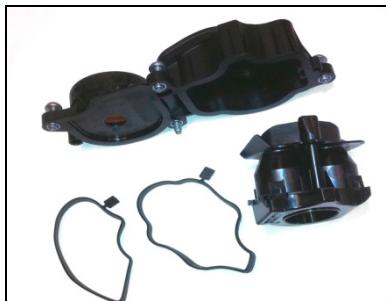
Unitate de ventilare modificată

- ✓ Așa cum este arătat în desenul exemplificativ de mai jos, unitatea de ventilare trebuie înlocuită cu o unitate modificată. Unitatea de ventilare modificată este livrată împreună cu turbosuflanta de la Turbo's Hoet și este o piesă originală BMW .

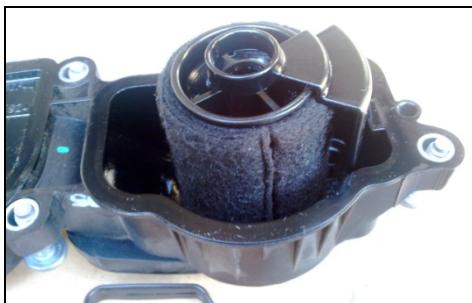
- ✓ The engine needs to be checked for excessive sump pressure. There is a filter in the venting unit of the sump ventilation circuit. This filter can be blocked what can lead to excessive oil pressure in the turbocharger what leads to leakage.

Old type of venting unit

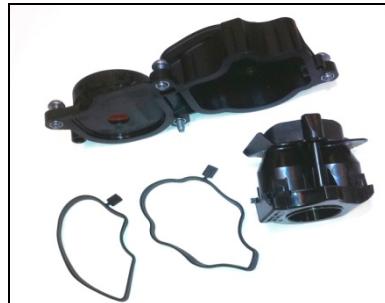
Modified venting unit

- ✓ The venting unit like shown on the below example drawing, needs to be changed with a modified unit. The modified venting unit is delivered with the Turbo's Hoet turbocharger and is an original BMW part.

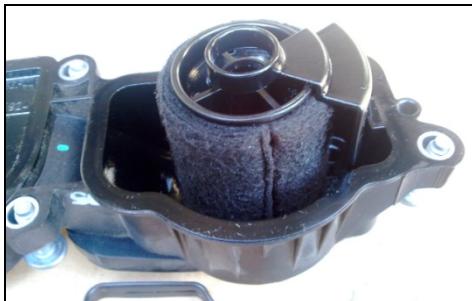
- ✓ Silnik musi zostać sprawdzony pod kątem nadmiernego ciśnienia oleju w skrzyni korbowej. W jednostce odpowietrzającej znajduje się filtr. Ten filtr zatyka się co może doprowadzić do nadmiernego ciśnienia oleju w turbosprężarce co może spowodować wycieki.

Stary typ jednostki odpowietrzającej

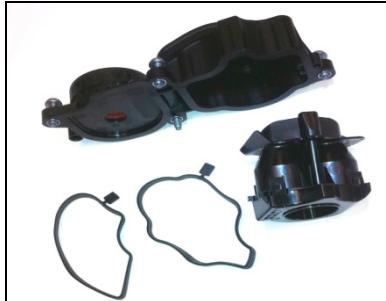
Nowy typ jednostki odpowietrzającej

- ✓ Jednostka odpowietrzająca, tak jak pokazano na obrazku poniżej, musi zostać wymieniona na element zmodifikowany. Jednostka odpowietrzająca jest dostarczana wraz z turbosprężarką Turbo's Hoet i jest oryginalną częścią BMW.
