TURBOS
TURBOS HOET

T115

TECHINFOT115 TECHNICAL INFO – MERCEDES OM642

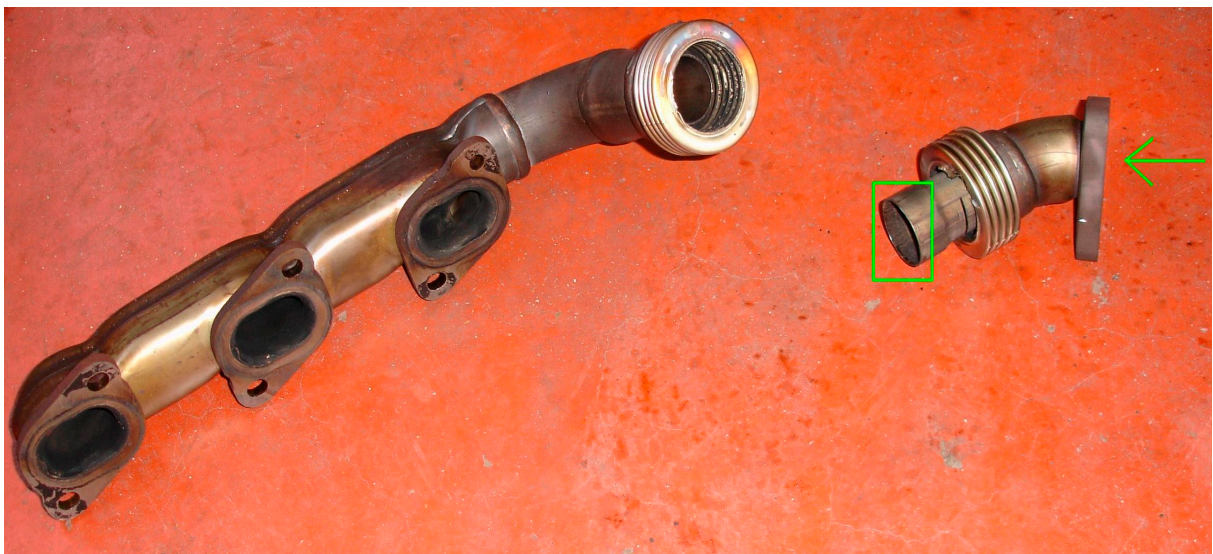
- ✓ Mogelijke oorzaak van de turboschade wordt veroorzaakt door loslatend materiaal in het uitlaatspruitstuk. De loslatende delen veroorzaken schade aan de turbocharger waardoor deze niet meer functioneert.

- ✓ Het is van groot belang dat het uitlaatspruitstuk wordt gecontroleerd en indien nodig vervangen wordt, voordat de nieuwe Turbo's Hoet turbo wordt gemonteerd.

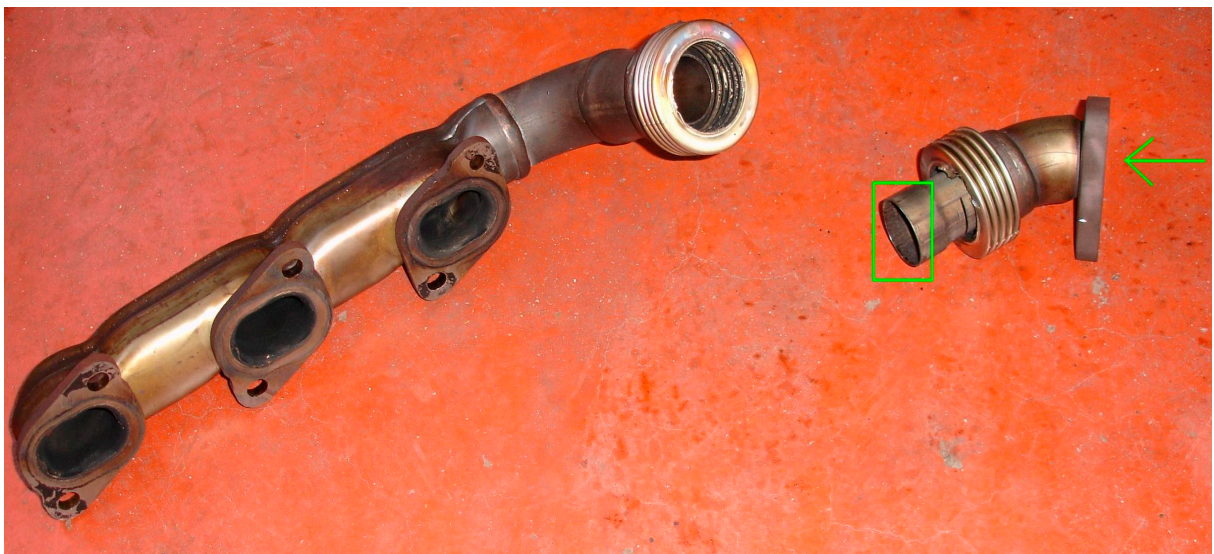
- ✓ Une des causes possibles de panne turbo réside dans la présence de particules en fonte dans le collecteur d'échappement, provenant de l'effritement du collecteur. Ces particules viennent endommager le turbo.

- ✓ Il est donc essentiel de contrôler le collecteur, et de le remplacer si nécessaire, avant la pose d'un nouveau turbo de Turbo's Hoet.

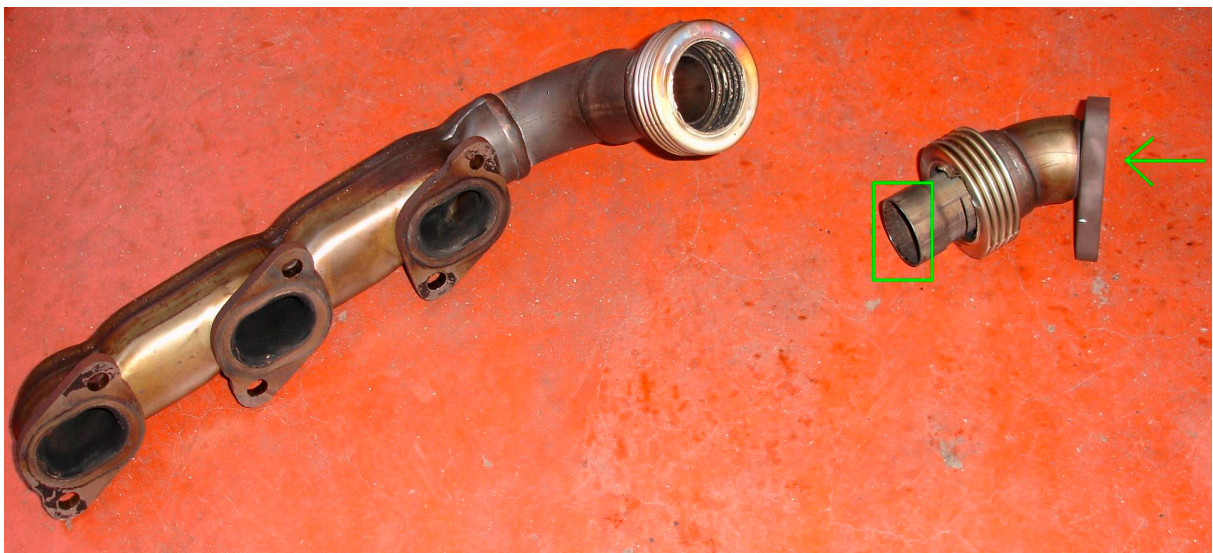
- ✓ Възможна причина за повреда на турбокомпресора може да бъде откъсване на материал в изпускателния колектор. Тези отделени частици водят до повреда на турбокомпресора, в резултат на което той не работи повече.

- ✓ Много е важно да се провери изпускателния колектор и да се замени, ако е необходимо, и то преди да се монтира новият турбокомпресор.

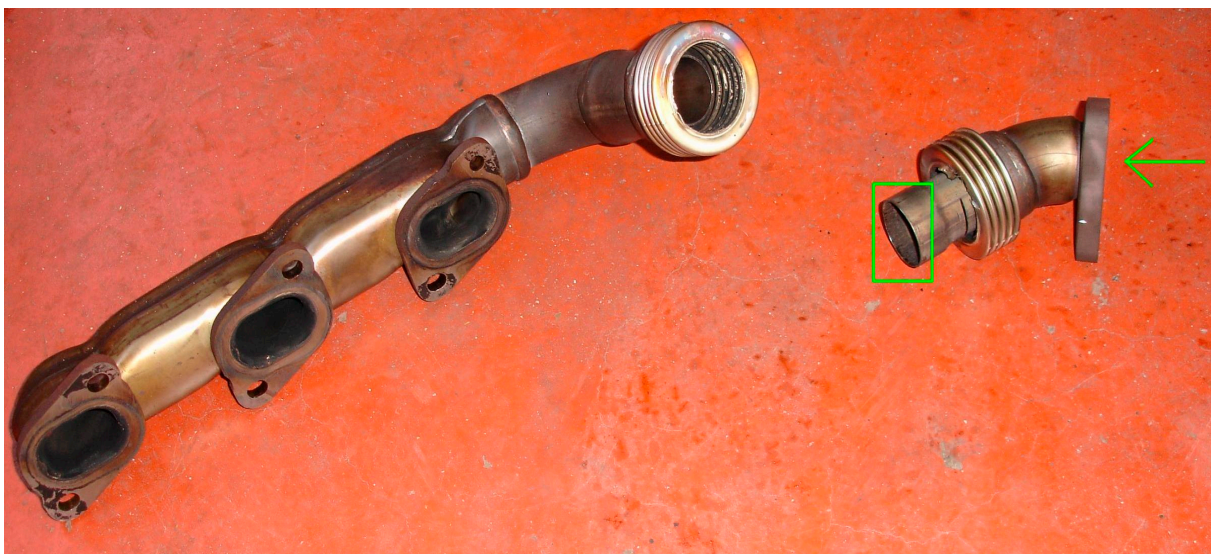
- ✓ O posibilă cauză a defectării turbosuflantei o constituie materialele detașate din galeria de evacuare. Părțile detașate cauzează avarierea turbosuflantei având ca rezultat încetarea funcționării acesteia.

- ✓ Este important să se verifice atent galeria de evacuare mergând până la înlocuirea acesteia, dacă este necesar, înainte ca noua turbosuflantă de la Turbo's Hoet să fie montată.

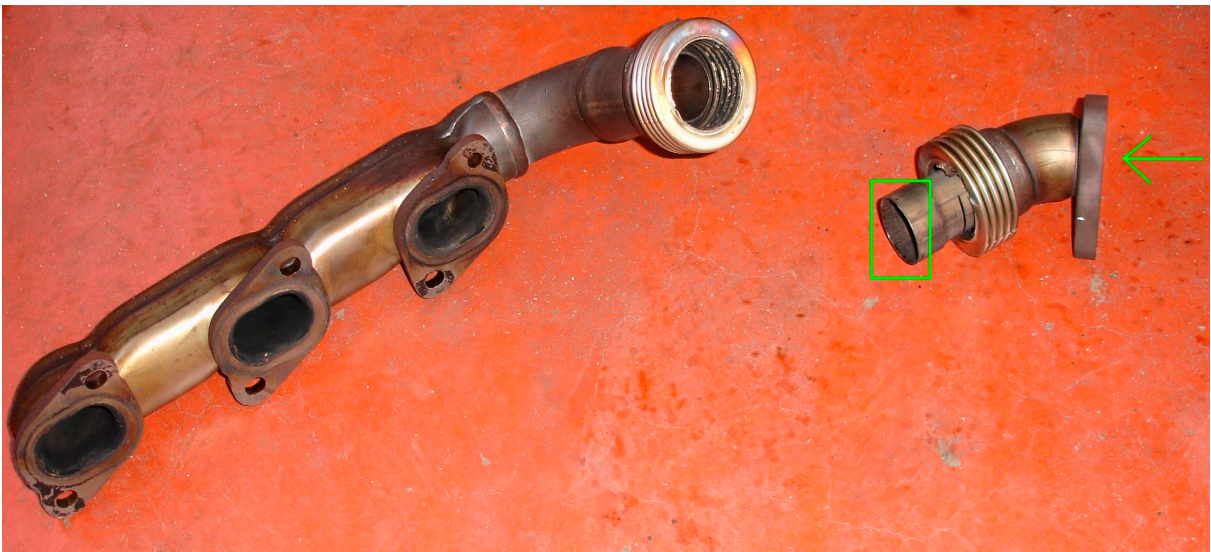
- ✓ Possible cause of the turbo damage is caused by detached material in the exhaust manifold. The detached parts cause damage to the turbocharger as a result of which it doesn't work anymore.

- ✓ It is very important to check the exhaust manifold and replace it if necessary, before the new Turbo's Hoet turbo is assembled.

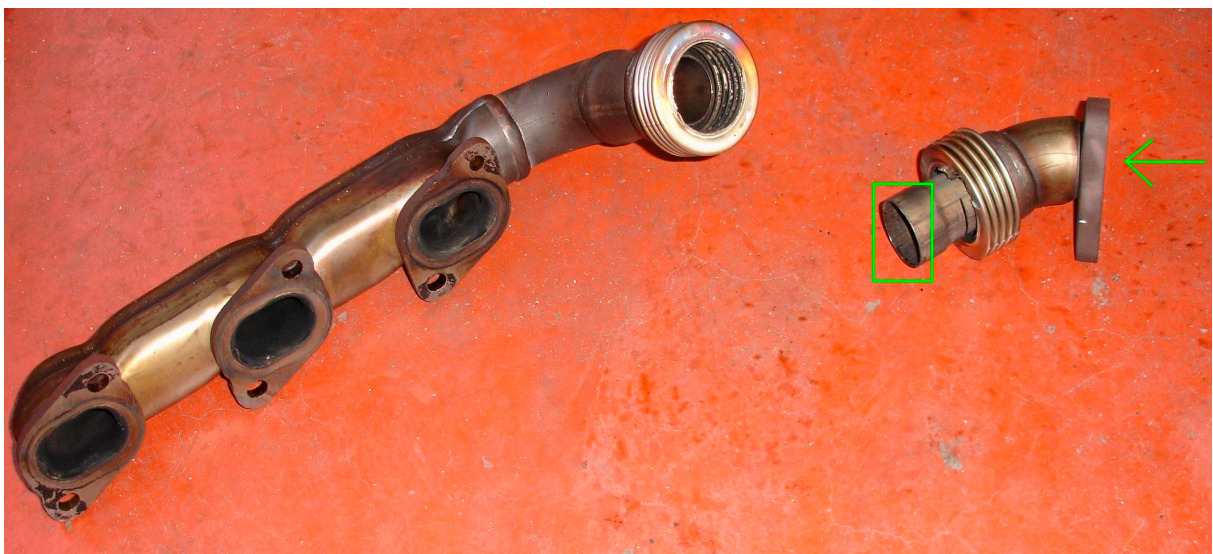
- ✓ Możliwym powodem uszkodzenia turbosprężarki może być oderwany element kolektora wydechowego. Oderwane elementy mogą spowodować uszkodzenie turbosprężarki, co spowoduje, że przestanie ona pracować.

- ✓ Kluczowe jest sprawdzenie kolektora wydechowego lub w razie potrzeby wymiana na nowy, przed montażem nowej turbosprężarki Turbo'e Hoet.
