# Chemises de cylindre OM 457 Euro 4

## Modification du siège de la chemise et de l'étanchéité

Véhicule	Moteur	N° KS
Mercedes-Benz Euro 4 ; année de construction 1998 →	OM 457.948/950-954/957/959/961/964-969/973/974/976/977/980/981	89 867 110

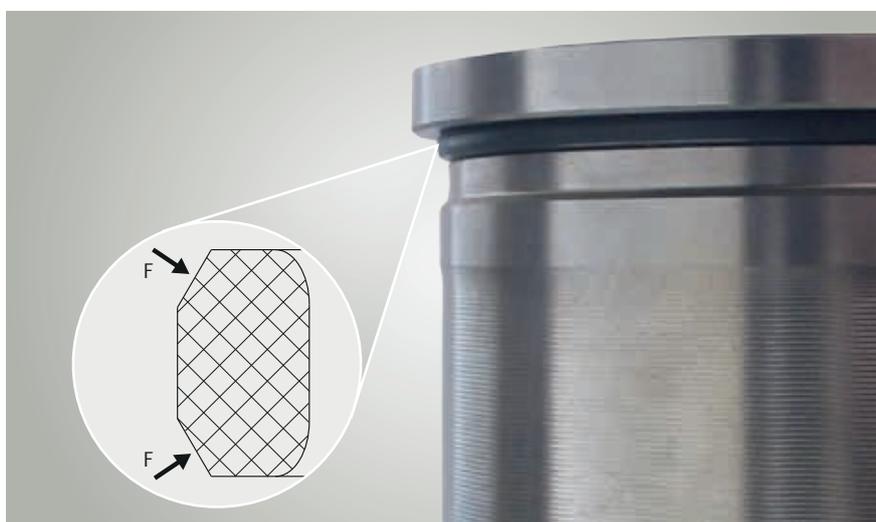
Fig. 1

Le nouveau modèle de chemise de cylindre possède, sous le siège de la collerette, une gorge pour une bague d'étanchéité supplémentaire (Fig. 1).

**Attention :**  
Observez la position de montage de la bague d'étanchéité. Les deux chanfreins de la bague d'étanchéité (F) doivent être dirigés vers l'extérieur.

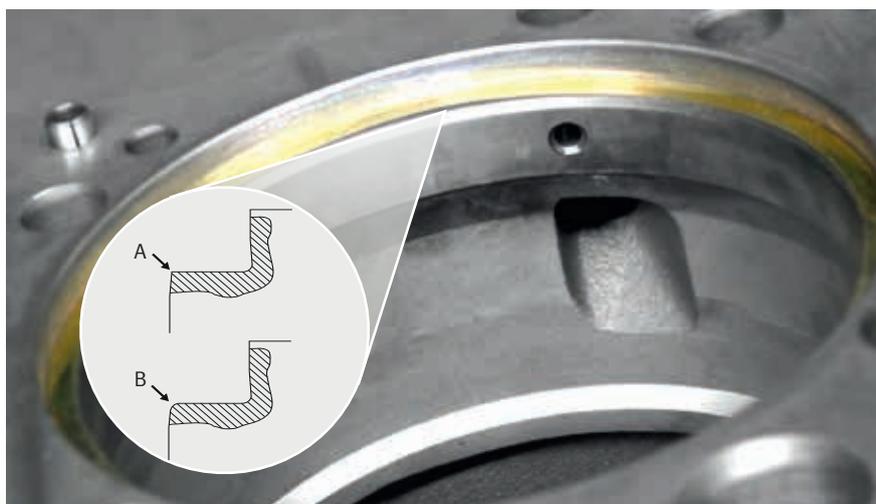
Fig. 2

Le nouveau modèle de chemise de cylindre nécessite un chanfrein arrondi au diamètre interne du siège de la chemise (Fig. 2). Avant le montage, vérifiez si le bloc-moteur possède un chanfrein arrondi. En l'absence de chanfrein arrondi (A), l'arrondi doit être aménagé sur le chanfrein plat existant (B).

Le montage mixte de chemises de cylindre modifiées et d'anciennes chemises de cylindre sur un moteur est possible.
