Technical information 2009059

TECHNICAL DATA SHEET 2009059

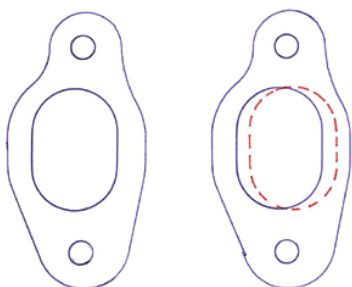
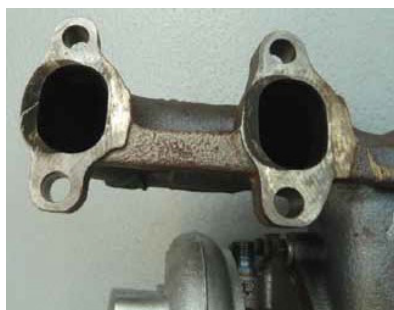
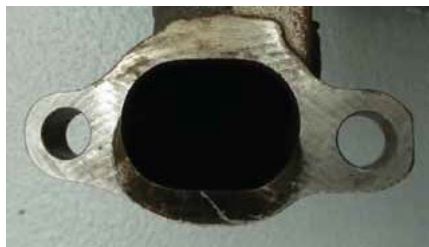
As can be seen in the pictures below, the gaskets have been installed incorrectly. This obstructs the entry of the exhaust gases to the exhaust manifold resulting in possible leaks and strange whistling sounds, as well as the incorrect operation of the turbo.

Incorrect installation

To avoid such problems, a complete gasket assembly may be provided along with the turbo instead of 4 independent gaskets.

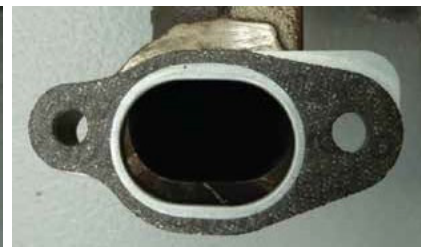
Incorrect installation
