## Poltergeräusche adé!

### VW Polo und Golf IV poltern beim Fahren?

### febi 31253 Querlenkerlager OE 1K0 407 183 E passend für VW Polo, VW Golf IV

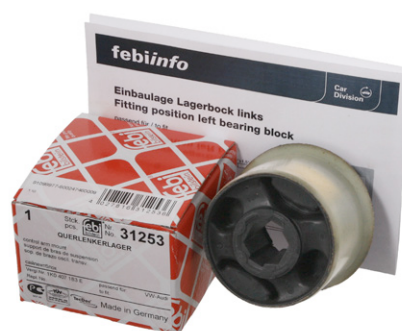
Häufigste Ursache ist ein viel zu schwach ausgelegtes Querlenkerlager seitens des Fahrzeugherstellers (OE Nr. 6Q0 407 183 A). Schlechte Straßen- und Witterungsverhältnisse setzen dem Querlenkerlager außerdem zu und verkürzen die Lebensdauer erheblich.

Defektes Lager

Gehen Sie auf Nummer sicher und verbauen das neue, verstärkte Querlenkerlager von febi bilstein! Das verstärkte Lager hält allen Belastungen stand und trotz schlechten Straßen- und Wetterverhältnissen. Damit haben Sie wieder ruhige Fahrt!

Achtung: Die Einbaulage hat sich geändert! Wo früher ein Gummisteg den einfachen Einbau vorschrieb, muss heute eine genaue Einbaulage beachtet werden.
