Solution de réparation pour MAN D2066/D2866/D2876

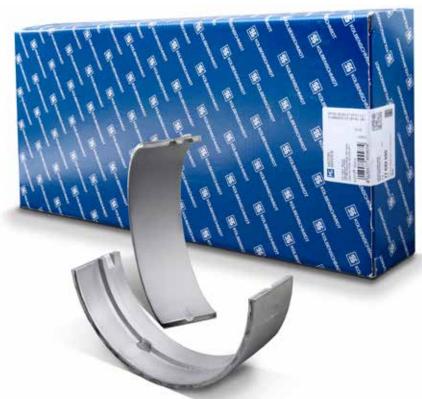
Les sièges de paliers principaux des moteurs indiqués plus haut ne peuvent pas être rectifiés de façon conventionnelle par les chapeaux de palier crack. Pour quand même pouvoir rectifier ces blocs-moteur, Motor Service propose un coussinet (jeu complet) avec surcote extérieure.

Ce coussinet (jeu complet) avec un diamètre extérieur plus grand permet au rectifieur de traiter les sièges de paliers principaux défectueux du bloc-moteur.

Les coussinets à surcote extérieure sont disponibles uniquement pour les moteurs sans coussinet de butée (1999 →).
