Technical *Info*

Kit de courroie de distribution CT 939 K2/K3 à l'exemple du VW / Audi 2,5 TDI 5 cyl.

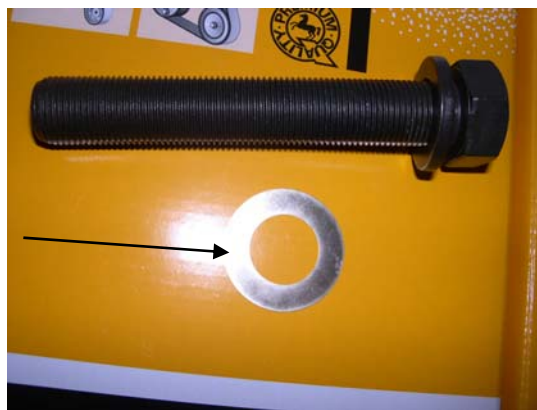
Fig. 1
Rondelle

Fait partie du contenu actuel du kit de courroie de distribution une fine rondelle (diamantée) qui jusqu'alors n'était pas montée dans le véhicule.
