Technical *Info*

Conseils de montage : Renault Mégane Scenic 1,9 dti

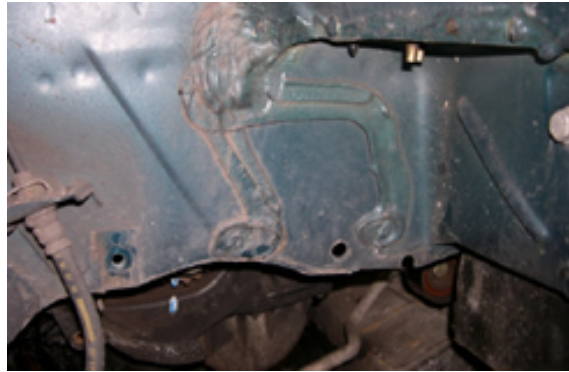
Fig. 1

Lorsque le véhicule est soulevé et posé sur des appuis, il est possible d'enlever le cache du passage de roue/le capot moteur inférieur droit (**Fig. 1**).

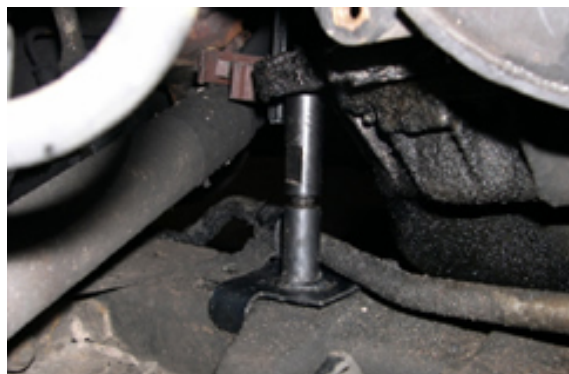
Fig. 3

Le moteur est alors suspendu par le haut avec la traverse universelle pour moteurs. Ce qui est encore mieux, c'est de fixer le moteur en bas à droite avec un goujon de soutien entre le carter d'huile et le corps de l'essieu avant. Ceci permet d'avoir davantage de place pour travailler par le haut (**Fig. 3**).

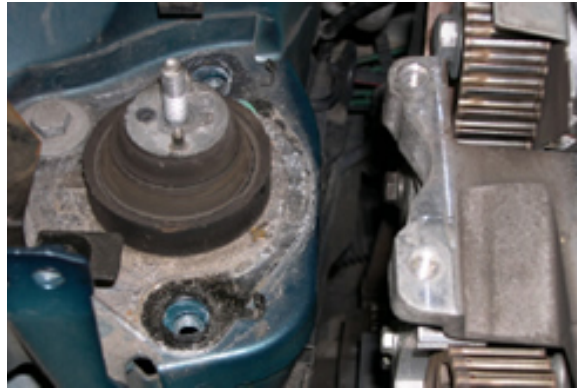
Fig. 4

Le mécanicien peut alors démonter le support moteur en haut à droite. Ceci a pour effet que le moteur ne peut plus se renverser vers le bas, parce qu'il a été soutenu en conséquence auparavant (**Fig. 4**).

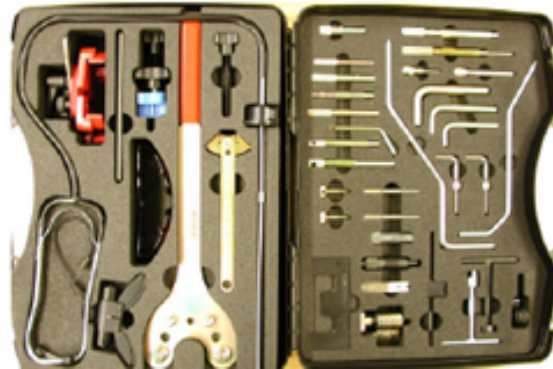
Fig. 6

Le volant d'inertie est bloqué avec le mandrin d'indexation N° moteur 1054. Le mécanicien vérifie alors le logement correct du mandrin en essayant de faire tourner le moteur à la main. Un tel mandrin se trouve également dans la nouvelle mallette d'outillage spécifique de ContiTech Power Transmission Group (**Fig. 6 + 7**).

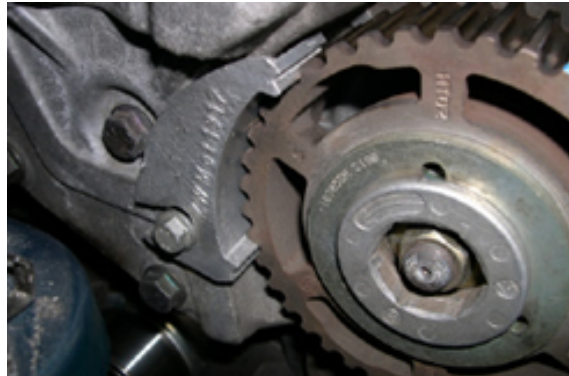
Fig. 9

Il desserre alors la fixation centrale du galet tendeur, démonte la courroie de distribution et enfonce par l'arrière une vis M6 x 45 mm dans le capot jusqu'à ce qu'elle soit en appui. Il peut alors démonter le galet tendeur. Ce qui aide beaucoup pour le remontage ultérieur, c'est un repère supplémentaire sur la roue du vilebrequin et celle de la pompe d'injection (Fig. 9+10+11).

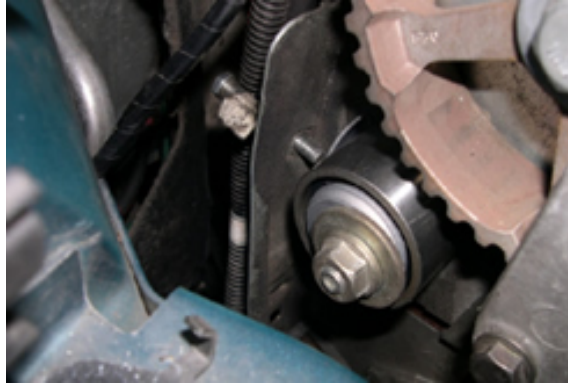
Fig. 12

Le galet de guidage peut être démonté avec la clé à douille de 1/4". Si la vis tourne difficilement, améliorer absolument le passage du pas de vis avec un taraud de finition parce que lors du montage la vis doit être introduite sans contact visuel (**Fig. 12**).

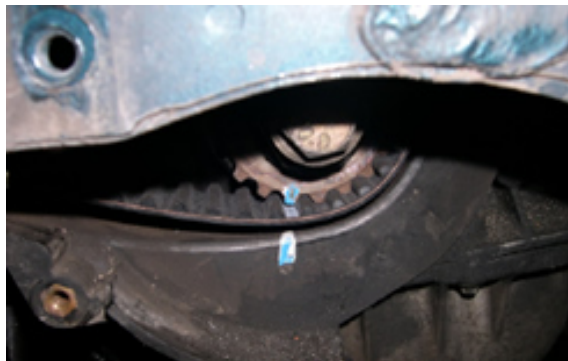
Fig. 13

Le remontage a exactement lieu dans le sens inverse : les nouveaux galet tendeur et de guidage sont remontés. À cette occasion, il suffit de monter tout d'abord la fixation du galet tendeur en le serrant à la main. Le mécanicien pose alors la courroie de distribution bien tendue par la gauche et amène les points des temps d'allumage indiqués en concordance avec les repères (**Fig. 10 + 11 + 13**).

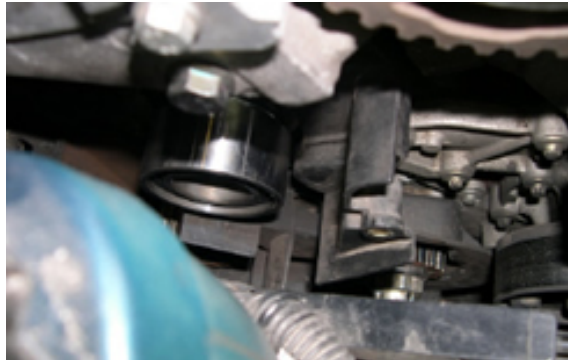
Fig. 14

Ici également, repérer en plus à la craie la face intérieure sur le repère du vilebrequin (**Fig. 14**).

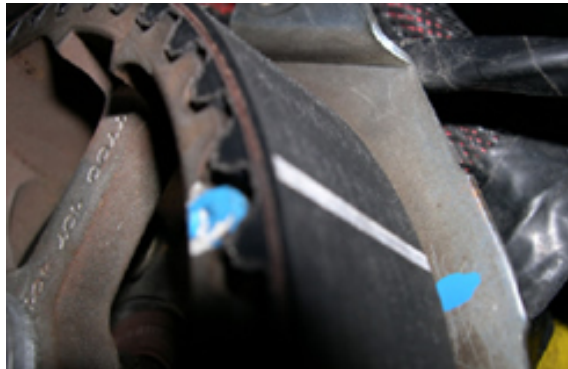
Fig. 15

La tête de mesure de courroies synchrones du BTT (Belt Tension Tester) de ContiTech est montée selon les instructions en dessous du galet tendeur et la tension de la courroie synchrone est réglée. (**Fig. 15**) Le mécanicien enlève le mandrin de fixation et les mâchoires de blocage. Ensuite, la courroie synchrone est tendue lentement avec la vis M6 introduite par l'arrière autour du galet tendeur jusqu'à ce que le BTT indique 42 SEEM.

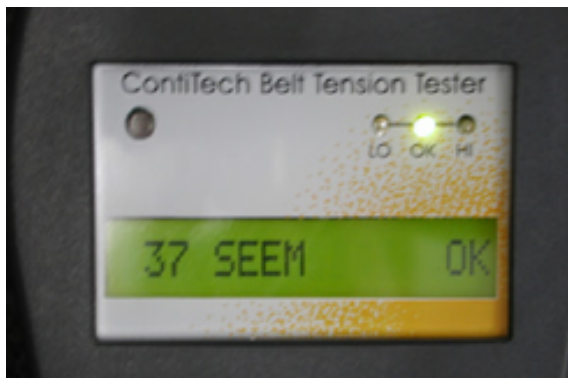
Fig. 16

La tête de mesure est enlevée ensuite et on fait tourner la transmission au moins 2 fois à la main. Après avoir fortement appuyé sur la courroie à l'endroit de mesure, il faut procéder à une nouvelle mesure. La valeur enregistrée doit être maintenant de **37 SEEM (Fig. 16)**.

Si cette valeur n'est pas atteinte, il faut réitérer la procédure de mise en tension.

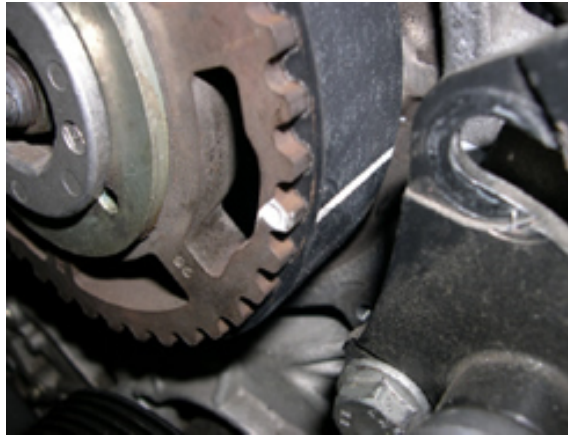
Fig. 17

En exécutant de légères rotations de la transmission par courroie, la clé universelle étant en place, il est facile d'enlever les outils se trouvant en partie sous **tension (Fig. 17)**.

Ensuite le mécanicien serre le galet tendeur à 50 Nm. Ne pas oublier d'enlever la vis M6.

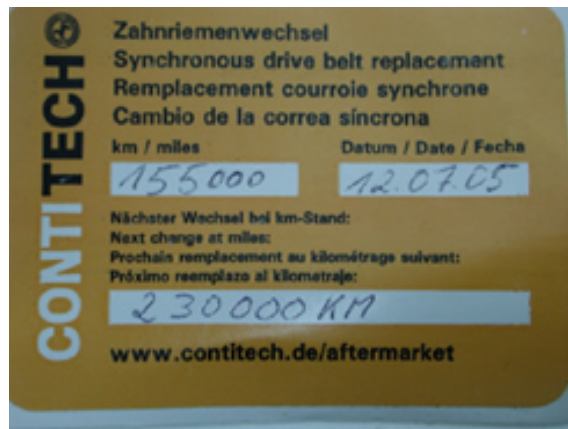
Fig. 18

Il ne reste plus qu'à apposer l'autocollant fourni pour attester le remplacement de la courroie de distribution d'origine ContiTech dans le compartiment moteur (**Fig. 18**).
