ContiTech

Kit de courroie synchrone CT 979K3 pour Ford/Volvo 2.5 I Différents modèles à partir de 2004

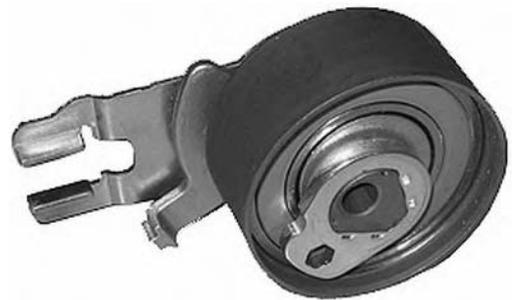
la conception de la poulie tendeur fournie dans le kit est différente de celle de la poulie installée jusqu'à présent dans le véhicule (on utilise une clé à six pans pour ajuster l'excentrique jusqu'à ce que le repère soit aligné).

Fig. 1
Poulie antérieure

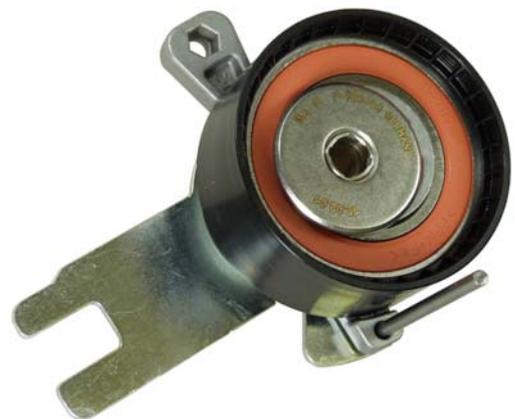
selon le fabricant, la nouvelle version doit maintenant être installée à la place de la précédente au moment de changer la courroie.

Fig. 2
Nouvelle conception

la nouvelle version est maintenant fournie avec une goupille fendue pré-montée et peut être directement installée.

Une fois que tous les composants ont été montés, retirer simplement la goupille fendue, la tension se réglera automatiquement.
