Tout ce que vous avez besoin pour des réparations professionnelles

febi bilstein offre une solution complète sur le marché de la rechange sous la référence 38800.

Référence febi : 38800

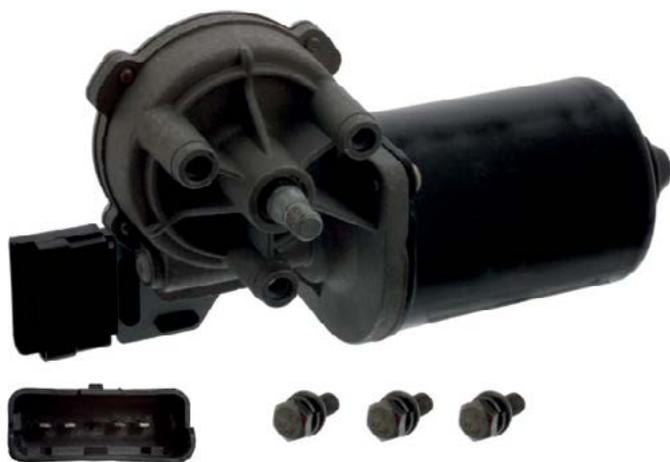
La cause la plus courante de la panne des moteurs d'essuie-glace est la surchauffe du moteur ou la fréquence de rotation importante.

Le moteur d'essuie-glace ne possède pas de trous fileté, afin de le remplacer, il faut utiliser des vis auto-taraudeuse supplémentaire.

Moteur d'essuie-glace avec élément de montage.

febi recommande de tester le mouvement de la tringlerie d'essuie-glace avant de le monter. Cependant, on peut constater si il y a une défaillance avant le montage.

Un montage sans problèmes.
Les moteurs d'essuie-glace febi possèdent des trous fileté ainsi que les vis adaptées.

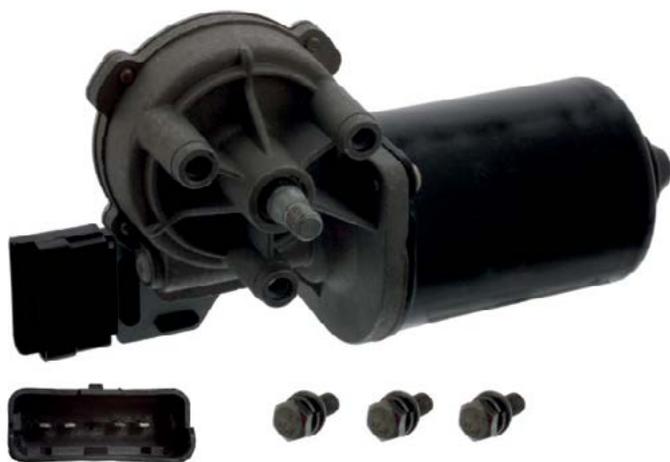
La cause la plus courante de la panne des moteurs d'essuie-glace est la surchauffe du moteur ou la fréquence de rotation importante.

Le moteur d'essuie-glace ne possède pas de trous fileté, afin de le remplacer, il faut utiliser des vis auto-taraudeuse supplémentaire.

Moteur d'essuie-glace avec élément de montage.

febi recommande de tester le mouvement de la tringlerie d'essuie-glace avant de le monter. Cependant, on peut constater si il y a une défaillance avant le montage.

Un montage sans problèmes.
Les moteurs d'essuie-glace febi possèdent des trous fileté ainsi que les vis adaptées.
