Attention: Risk of mixing up!

Tension rollers febi 17948 and febi 18556 look identical but the dimensions of the stop plate are not identical. When replacing them, please pay attention to their precise use and to the vehicle that they are used in. There is a risk of engine damage if the wrong tension roller is used.

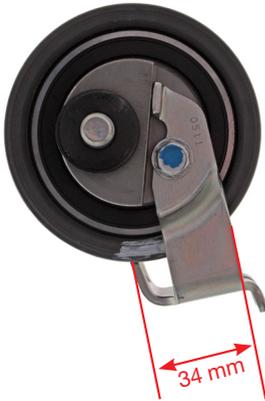
febi 17948

Vergl.-Nr. 06B 109 243

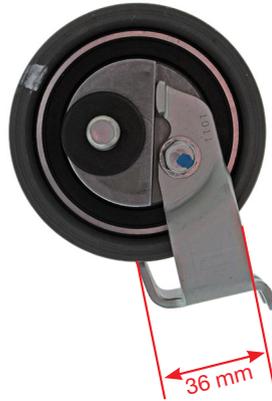
febi 18556

Vergl.-Nr. 06B 109 243 F
