GA354.12

Empfehlungen zum Ein- und Ausbau

IDENTIFIKATION DER SPANNROLLE GA354.12

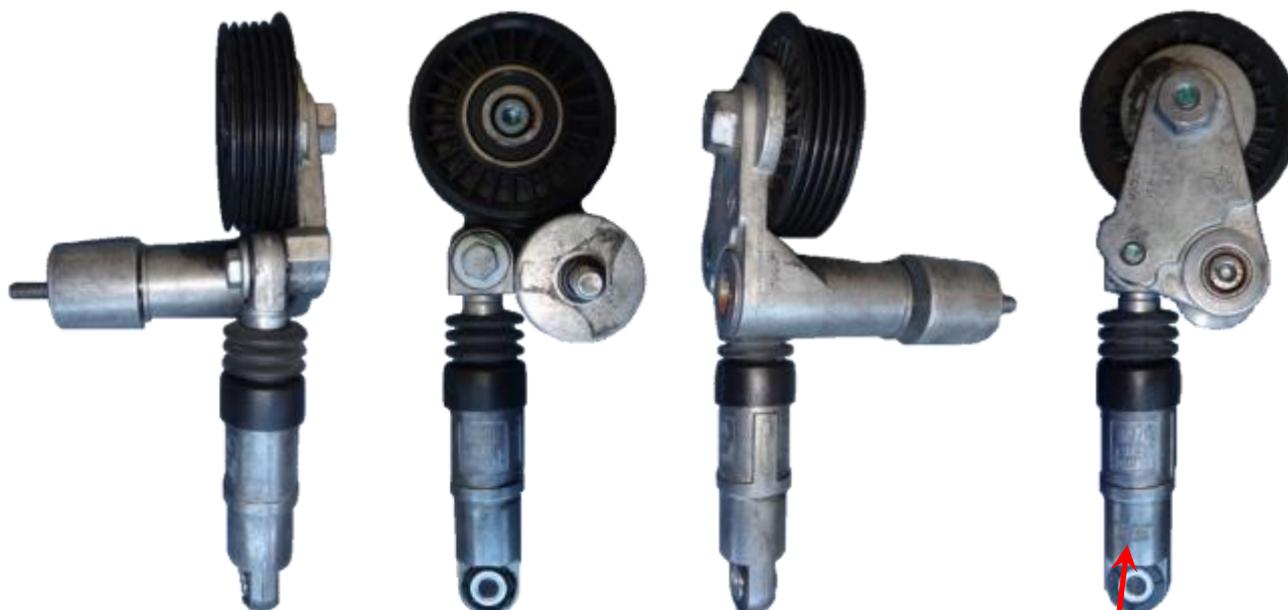
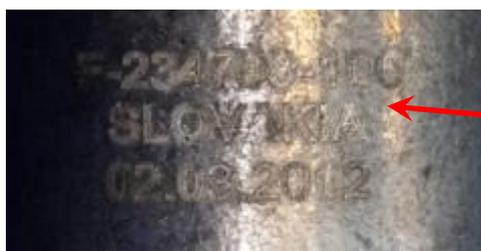
Rückverfolgbarkeit

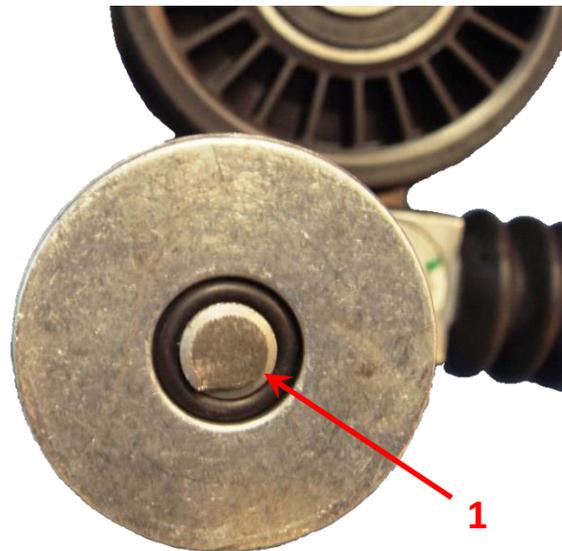
Befestigungsschraube gebrochen

Die Schraube kann abreißen, falls sie nicht mit dem richtigen Drehmoment angezogen wird (siehe Abb. 1). Die Rolle liegt dann nicht mehr fest am Motor an und bewegt sich vor und zurück. Die dadurch bedingte permanente Scherbelastung bewirkt ein Abreißen der Schraube.

Vorgeschriebenes Anzugsdrehmoment: **25 Nm**

Stets die Angaben des Fahrzeugherstellers zum Ein- und Ausbau beachten. Vorgeschriebene Anzugsdrehmomente beachten.

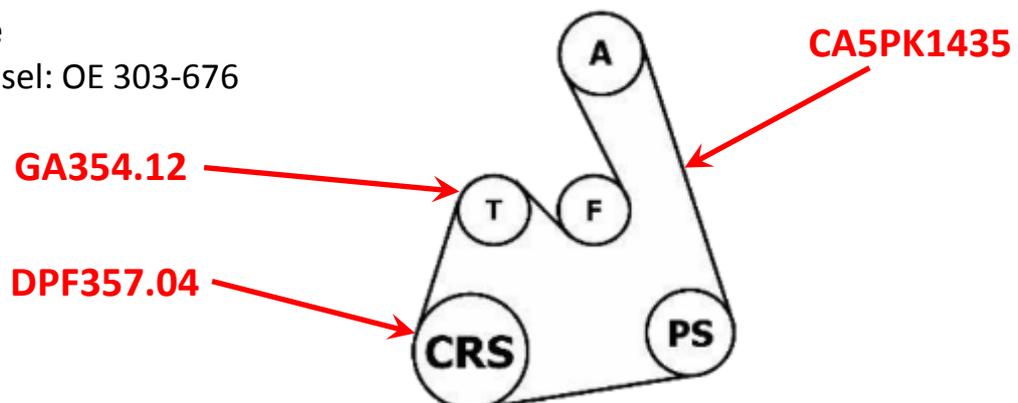
Spezialwerkzeuge

Spannrollenschlüssel: OE 303-676

AUSBAUEN

- 1) Die Spannrolle mit einem geeigneten Werkzeug im Gegenuhrzeigersinn drehen und lösen (Abb. 1 und 2)
- 2) Den Riemen abnehmen (Abb. 3)

3) Die Spannrollenschrauben abschrauben

4) Die Spannrolle ausbauen

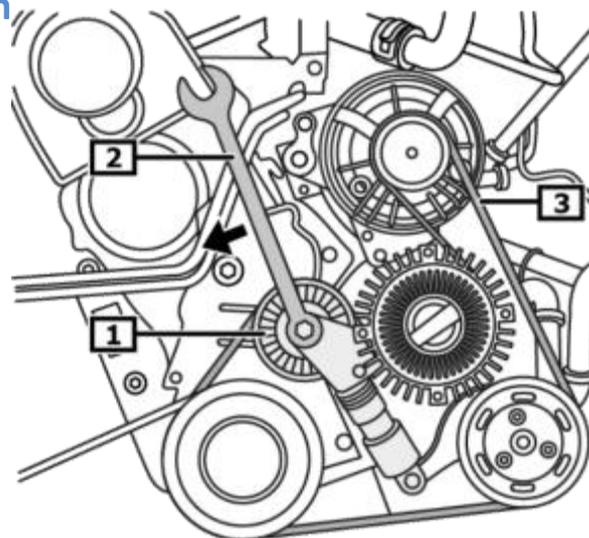
WIEDEREINBAUEN

1) Die neue Spannrolle einbauen

2) Die Spannrollenschrauben einbauen

3) Den neuen Riemen auflegen

4) Die Sicherungsscheibe arretieren

5) Den Motor starten und den Lauf des Riemen kontrollieren
