INFO TECHNIQUE

Galets tendeurs réf. 531 0252 30 et 531 0525 30

Risque de confusion

Constructeurs : Seat, Škoda, VW

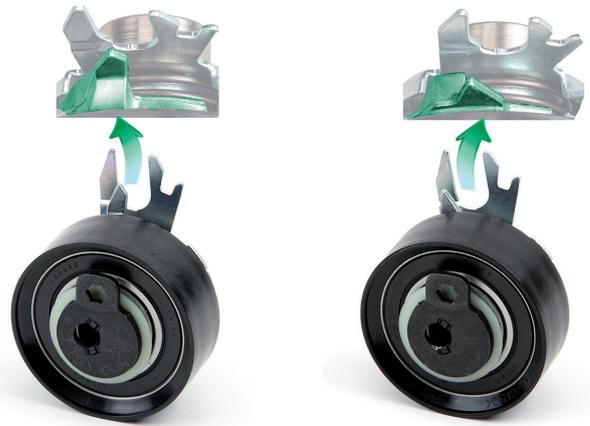
En plus d'avoir des numéros de références très similaires, les deux galets tendeurs ont un aspect quasi identique. Seules la forme et la position de l'indicateur des deux galets tendeurs (photo 1) sont différentes.

Photo 1: à gauche - galet tendeur réf. 531 0252 30, à droite - galet tendeur réf. 531 0525 30

Bien vérifier la référence avant de monter le galet tendeur. La similitude des références peut porter à confusion.

Si leur aspect est quasiment identique, leurs caractéristiques techniques, en revanche, ne sont pas du tout les mêmes. Le galet tendeur réf. 531 0252 30 dispose d'une plus grande force de tension et d'une plage de fonctionnement plus large que le galet tendeur réf. 531 0525 30.

La confusion de ces galets tendeurs peut entraîner le battement de la courroie de distribution qui risque alors de sauter un cran. L'endommagement du moteur n'est pas exclu.

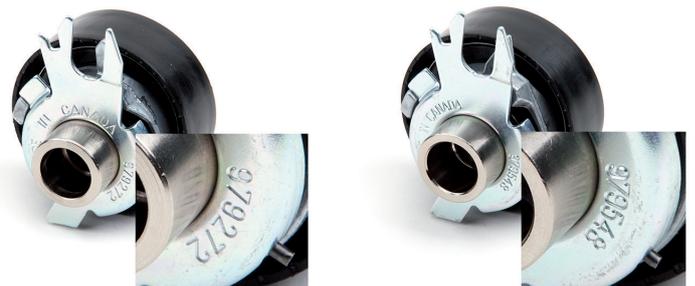
Il est également possible de les différencier par les numéros imprimés au verso (photo 2):

Référence INA	Numéro imprimé
531 0252 30	979272
531 0525 30	979548

Photo 2: à gauche - galet tendeur réf. 531 0252 30, à droite - galet tendeur réf. 531 0525 30
