Contrôle du galet tendeur et du galet de renvoi lors de la révision

Audi, Seat, Skoda, Volkswagen

INA 0003

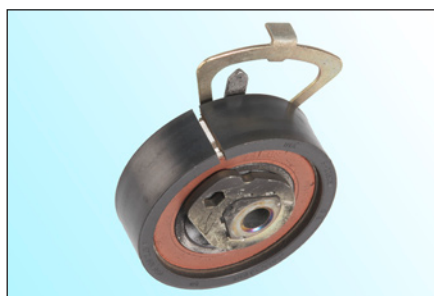
Image 1

Sur différents modèles des constructeurs indiqués ci-dessus, avec des moteurs 8V ou 16V, il arrive dans certains cas que le galet tendeur de distribution (**image 1**) et/ou le galet de renvoi de distribution (**image 2**) présentent des dommages au niveau de la surface de roulement.

! Les dommages de la surface de roulement des galets sont susceptibles de provoquer un endommagement de la courroie de distribution, et par conséquent sa rupture.

Nous recommandons de procéder à un contrôle visuel détaillé de tous les composants de la distribution à un kilométrage de 30 000 km ou 60 000 km au plus tard.

Si vous remarquez des défauts sur les surfaces de roulement, remplacez les composants endommagés.
