## Instructions de montage pour le galet tendeur 531 0402 20

**Moteur:** 2.5 TDI

**Codes moteur:** AFB, AKN, AYM, AKE,  
BAU BDH, BCZ, BDG,  
BFC

**Référence INA:** 531 0402 20

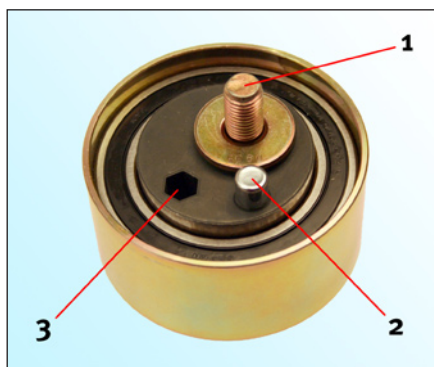
Image 1: 531 0402 20 (vue arrière)

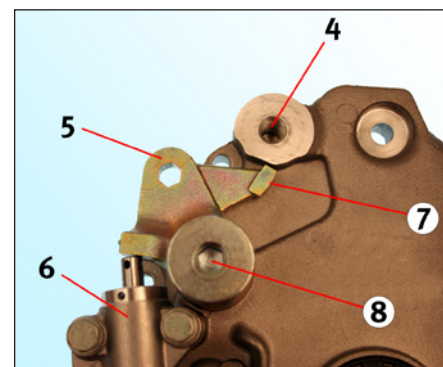
Image 2: Flasque du vilebrequin

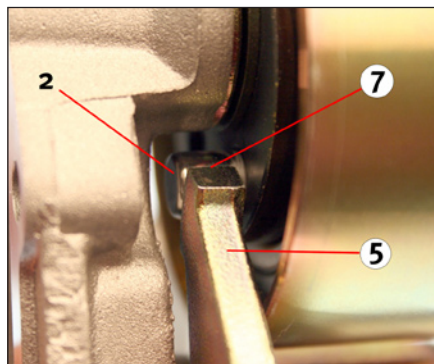
#### Image 3:

Le tenon de butée (2) du galet tendeur touche la surface de contact (7) du levier de renvoi (5).

Image 3: Position de montage correcte (vue arrière)

Lors du montage du tendeur de courroie hydraulique (6) et du galet tendeur, respecter l'alignement correct du tenon de butée (2) du galet tendeur (**image 3** et **image 4** en **page 2**).

Lors du montage, le tenon de butée (2) doit impérativement toucher la surface de contact (7) du levier de renvoi (5).

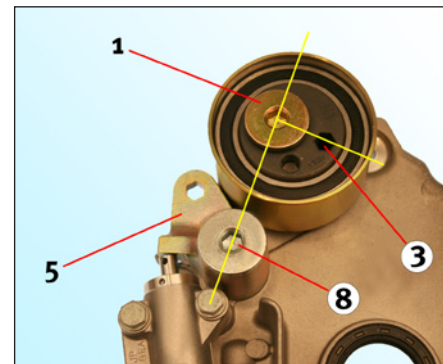
#### Image 4:

L'ouverture 6 pans (3) se trouve approximativement dans l'angle droit de l'axe de la vis de fixation (1) du galet tendeur et du point de rotation (8) du levier de renvoi (5) (cf. lignes d'orientation jaunes).

Image 4: Position de montage correcte (vue avant)

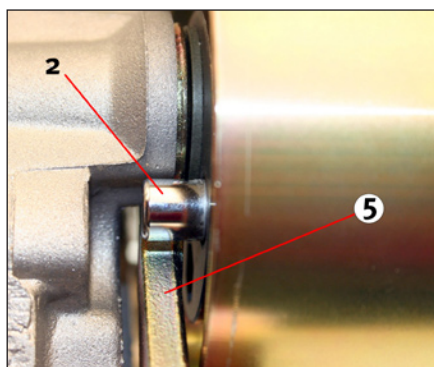
#### Image 5:

Le tenon de butée (2) du galet tendeur se trouve à l'arrière du levier de renvoi (5).

Image 5: Position de montage **incorrecte** (vue arrière)

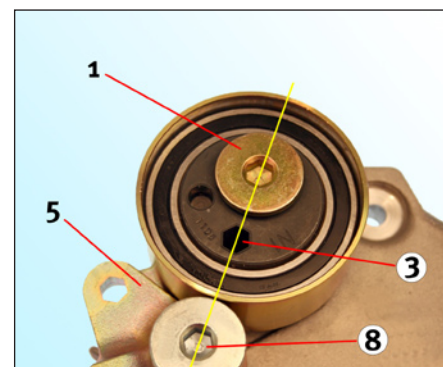
#### Image 6:

L'ouverture 6 pans (3) se trouve en ligne droite par rapport à l'axe de la vis de fixation (1) du galet tendeur et du point de rotation (8) du levier de renvoi (5) (cf. lignes d'orientation jaunes).

Image 6: Position de montage **incorrecte** (vue avant)
