INFO TECHNIQUE

Set de réparation réf. 533 0118 10

pour le bras tendeur dans l'entraînement des accessoires

Moteur: 2.5 TDI

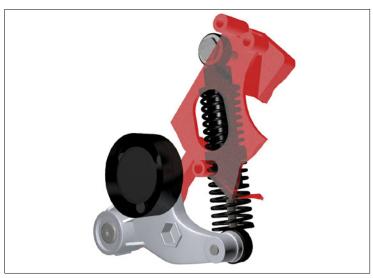
Tous les composants du bras tendeur (photo 1) sont conçus pour une durée de vie identique et sont soumis à la même usure. Cette dernière étant particulièrement importante au niveau des points de rotation et de fixation, il est recommandé de toujours remplacer le bras tendeur complet.

Photo 1: Bras tendeur complet

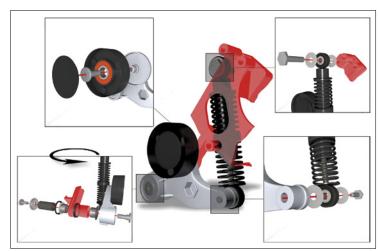
En plus des pièces d'usure, le set de réparation comprend les pièces de fixation nécessaires (photo 2) et des instructions détaillées pour le montage.

Photo 2: Vue d'ensemble des pièces de fixation
