Bulletin technique

Extrémités de rotules de direction externes ADN18715 & ADN187104

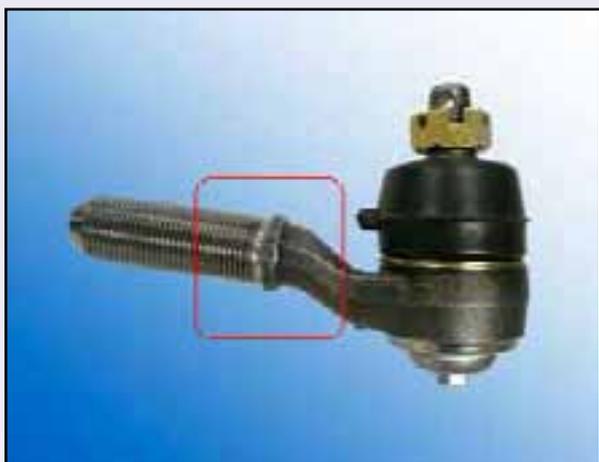
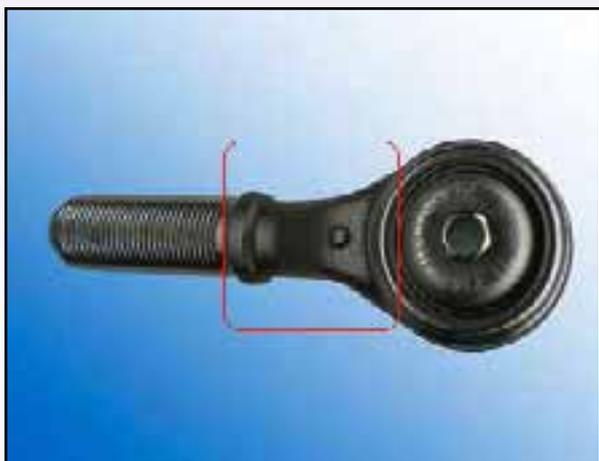
Nissan Pick-up D21 1986>1998

Les références ADN18715 et ADN187104 indiquées ci-dessous, bien que leur aspect soit similaire, ne sont PAS interchangeables et ne doivent JAMAIS être utilisées l'une à la place de l'autre.

L'installation d'une mauvaise extrémité d'une rotule de direction est extrêmement dangereuse et peut entraîner une défaillance de la direction suite à la rupture de la pièce.

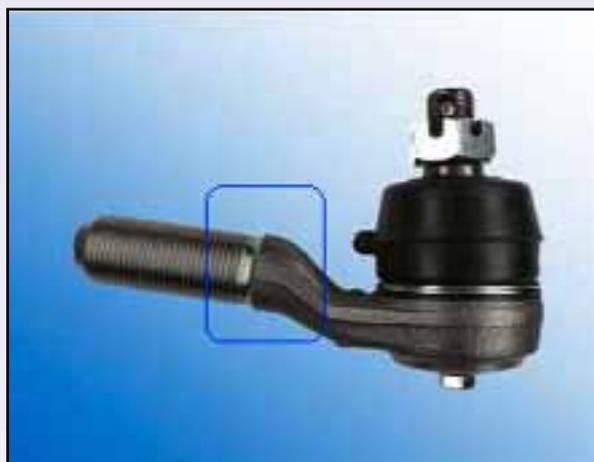
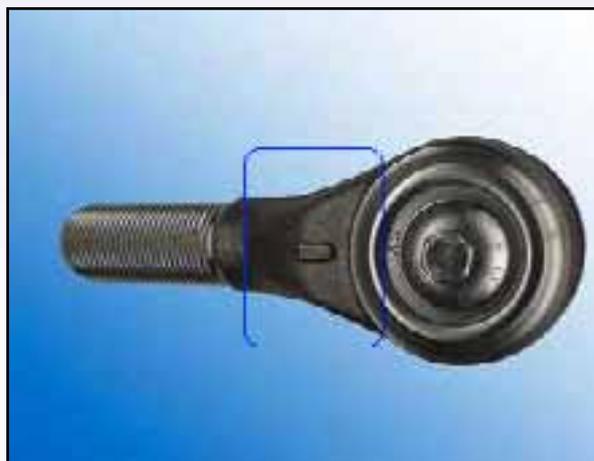
ADN187104

Nissan Pick-up D22 1997>
