Različite zatezne remenice ovisno o obliku pogonskog kotača radilice (okrugao/ ovalan)

Razni modeli Ford/PSA/Volvo 1.6 l, dizel, br. art. CT1162K2/ K3/ K4 i WP2/ WP3/ WP4

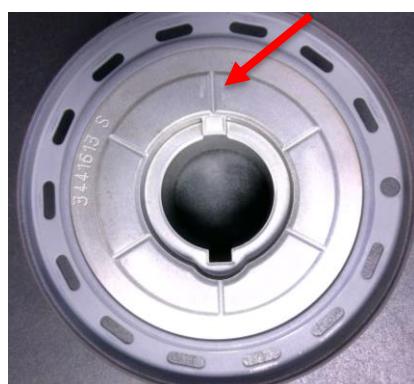
Sl. 2

Zatezne remenice razlikuju se po brzini opruge ugrađene zatezne opruge. Brzina se mora podudarati s tvornički ugrađenim pogonskim kotačem radilice. Posljednjih godina proizvođač je uveo optimizirani pogon s takozvanim ovalnim kotačem. Nije odmah vidljivo koja je izvedba pogonskog kotača ugrađena. Radi provjere, pogonski se kotač mora demontirati i provjeriti postoji li rupa na stražnjoj strani (**sl. 2 i 3**).

Okrugli pogonski kotač

Za zupčanik radilice bez rupe (okrugli oblik, **slika 2**) uvijek se koristi komplet zupčastih remena CT1162K2/ WP2 sa zateznom remenicom V56664. Za zupčanik radilice s rupom (ovalni oblik, **sl. 3**) potreban je ili komplet CT1162K3/ WP3 sa zateznom remenicom V56675 ili komplet CT1162K4/ WP4 sa zateznom remenicom V56676 (ako su vozilu dodijeljena oba kompleta, odlučujuća je godina proizvodnje – radi sigurnosti provjeriti broj dijela demontiranog zateznog valjka).

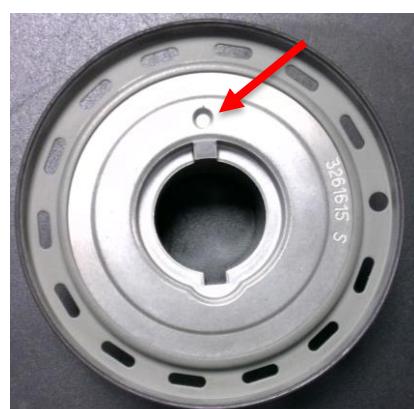
Sl. 3

Ovalni pogonski kotač
