Les dispositifs de débrayage équipés d'un boîtier en métal sont remplacés par des dispositifs de débrayage équipés d'un boîtier en matière plastique.

Les manchons coulissants en métal ont été remplacés par des manchons coulissants en matière plastique.

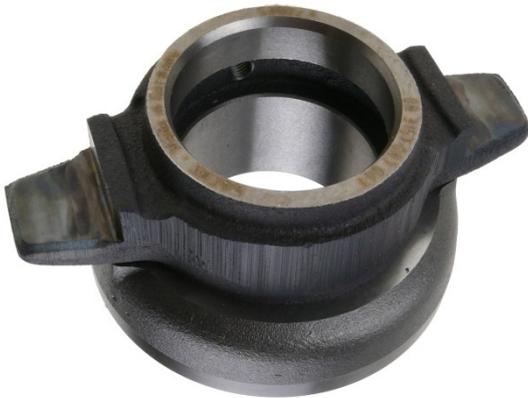
Fig. 1 : Dispositif de débrayage équipé d'un boîtier en métal

Suite à des évolutions techniques, les dispositifs de débrayage équipés d'un boîtier en métal (Fig. 1) ont été remplacés par des dispositifs de débrayage équipés d'un boîtier en matière plastique (Fig. 2).

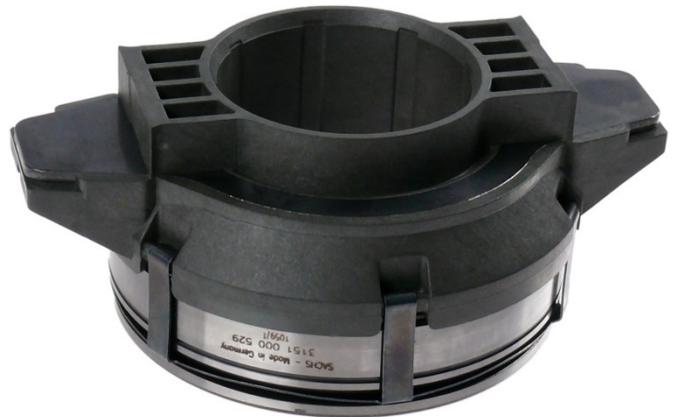
Fig. 2 : Dispositif de débrayage équipé d'un boîtier en matière plastique

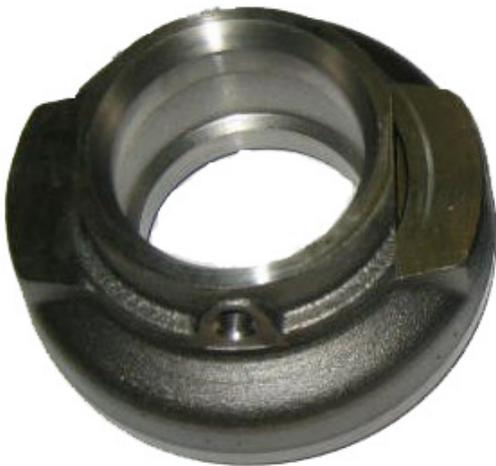
Fig. 3 : Dispositif de débrayage à manchon coulissant en métal

Suite à des évolutions techniques, les dispositifs de débrayage à manchon coulissant en métal (Fig. 3) ont été remplacés par des dispositifs de débrayage à manchon coulissant en matière plastique (Fig. 4).

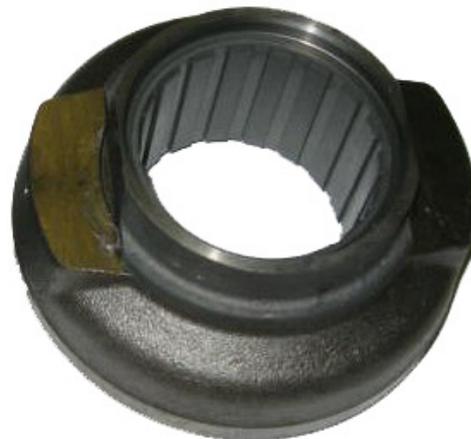
Fig. 4 : Dispositif de débrayage à manchon coulissant en matière plastique

Les dispositifs de débrayage à manchon coulissant en matière plastique **ne** doivent **pas** être graissés.

Démontez ou scellez le raccord de lubrifiant de la cloche d'embrayage.
