## Συνδετικό καλώδιο, αισθητήρας εκκεντροφόρου άξονα

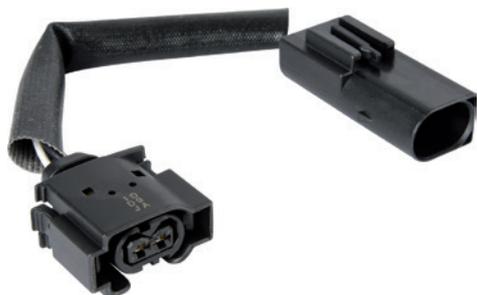
Η διαρροή λαδιού από το φινι του αισθητήρα εκκεντροφόρου είναι ένα σύνηθες πρόβλημα σε κινητήρες βενζίνης Mercedes-Benz. Η βλάβη σχετίζεται με τον σχεδιασμό και δεν μπορεί να διορθωθεί μακροπρόθεσμα με την αντικατάσταση του αισθητήρα. Λόγω του τριχοειδούς φαινομένου, το λάδι μπορεί να διεισδύσει στην καλωδίωση, να φτάσει στην μονάδα ελέγχου και στο τέλος να προκαλέσει ηλεκτρονική βλάβη και ζημιά σε μεμονωμένα εξαρτήματα. Αυτού του είδους η ζημιά μπορεί να αποτραπεί με την καλωδίωση oil-stop της Herth+Buss. Λεπτό χάλκινο περίβλημα έχει ενσωματωθεί και στις δύο γραμμές της καλωδίωσης oil-stop, ώστε να εμποδιστεί η

διάδοση του λαδιού. Ακολούθως αυτά έχουν τυλιχθεί με θέρμο-συστελλόμενο. Προτείνουμε την εγκατάσταση της καλωδίωσης oil-stop σε κάθε κωδικό κινητήρα M111, δύο σε κάθε M271 και μέχρι και τέσσερις σε κάθε M272 (V6). Πόσο διαρκεί η εγκατάσταση της καλωδίωσης oil-stop?

Αφαιρέστε την καλωδίωση του αισθητήρα εκκεντροφόρου, πριν τοποθετήσετε την καλωδίωση oil-stop της Herth+Buss μεταξύ του αισθητήρα εκκεντροφόρου και της παλαιάς καλωδίωσης.
