RepPipe

Reparatursatz, Waschwasserleitung

Know+How

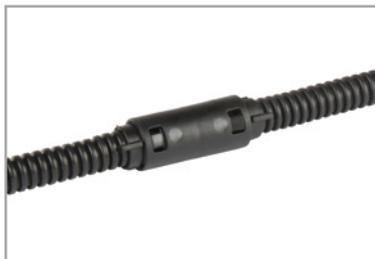
Undichte Waschwasserleitungen

Eine Alterung des Materials sowie diverse mechanische und thermische Belastungen können Ursache einer undichten Waschwasserleitung sein.

Lösung: Schnelle und einfache Reparatur mithilfe des Reparatursatzes RepPipe

Mit unserem Reparatursatz, Waschwasserleitung RepPipe können bei allen Pkw-Waschwasserleitungen defekte Stellen schnell und einfach ausgebessert werden. Egal ob Wellrohr oder Glattschlauch. Vorbei sind die Zeiten des kompletten Austauschs der Leitung oder des behelfsmäßigen Flickens mittels Tape-Umwicklung oder ähnlichem. Mit RepPipe repariert die Werkstatt Wellrohrleitungen mit der Nennweite 4,5 mm professionell und dauerhaft. Verbindungsadapter sichern zudem auch defekte Stellen bei Leitungen aus Glattschlauch mit Durchmessern von drei und vier mm. Entsprechend sind auch die Schlauchverbinder zum direkten Anschluss

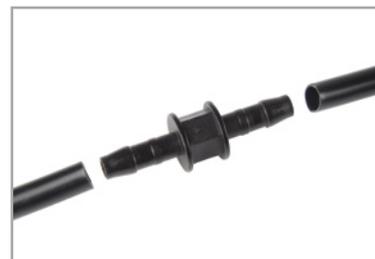
von Glattschläuchen enthalten. So ein professionelles Verbinder-System war bisher auf dem Markt nicht erhältlich. Die Verbinder sind mehrfach lösbar und ohne Spezialwerkzeug zu verarbeiten. Das Set ist auf alle Wellrohrformen abgestimmt.
