# RepDPF

## Reparatursatz, Druckleitung

### Know+How

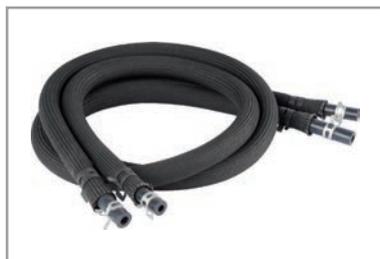
#### Problem: Die Leitung zwischen Dieselpartikelfilter und Differenzdrucksensor ist defekt

Eine defekte Leitung zwischen Dieselpartikelfilter und Differenzdrucksensor führt dazu, dass der Druckwert nicht mehr korrekt gemessen werden kann und der Partikelfilter nicht mehr richtig arbeitet.

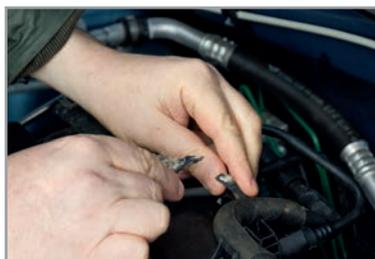
#### Ursache: Beschädigung der Silikon-Druckleitungen

Drei Gefahrenquellen führen zu Beschädigungen von Verbindungsschläuchen zwischen Dieselpartikelfilter (DPF) und Differenzdrucksensor (misst den Differenzdruck zweier Absolutdrücke): mechanische Einflüsse (Schläge, Stöße, Vibrationen), thermische Einflüsse (Kälte, Hitze, Feuchtigkeit) oder natürliche Einflüsse, z.B. Schäden durch Marderverbiss.

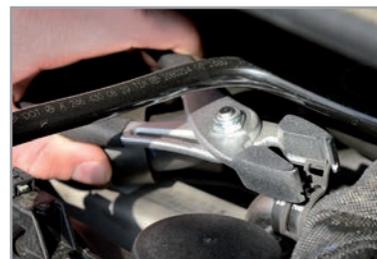
#### Lösung: RepDPF – Verbindungsschläuche schnell ersetzen

Egal welche Ursache zutrifft, mit der Reparaturlösung RepDPF schaffen Sie schnell Abhilfe. Die hochtemperaturbeständigen Spezialschutzschläuche bewahren die Silikon-Druckleitungen vor den genannten Einflüssen und sind eine anhaltende und wirksame Gegenmaßnahme. Insbesondere die Geflechtummantelung der ein Meter langen Schutzschläuche verteidigt die Druckschläuche gegen die Beißattacken der Marder zuverlässig, auch auf lange Sicht. Hinzu kommt, dass die Druckleitungen und Schutzschläuche selbst äußerst flexibel gearbeitet sind und je nach Schadensproblem passend gebogen werden können. Weiter lassen sie sich universell für jedes Fahrzeug einsetzen, da die Schläuche sich, je nach Bedarf, problemlos kürzen lassen. Die beigelegten Federbandschellen sorgen für eine fachmännische Befestigung.
