CVJ – DE/03 – 05/2019

Achsmanschette Mögliche Schadensursachen

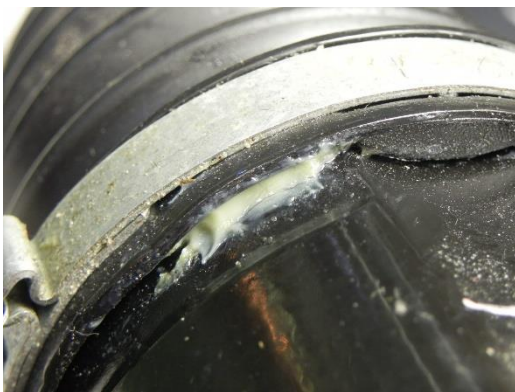
Schadensbild

- + Fettaustritt
- + Fettansammlung unter der Klemme

1- Fehlerhaftes Spannen des
Manschettenbinders

2- Schlechte Anlege- oder
Manschettenposition

3- gerissene/beschädigte Achsmanschette

4- Beschädigungen aufgrund
äußerer Einwirkungen
(Schläge) am
Manschettenbinder?

Die Montageanweisungen des Herstellers und die vorgegebene Drehmomenteinstellung sollten immer befolgt werden. Für den Aus- und Einbau sollten immer die richtigen Werkzeuge verwendet werden.
