# Info

**(EN)** Prior to fitting, it is imperative to compare the crankshaft bolt installed on the engine with the bolts shown below and to secure them with the tightening torque specified in each case. These bolts must not be re-used during maintenance work!

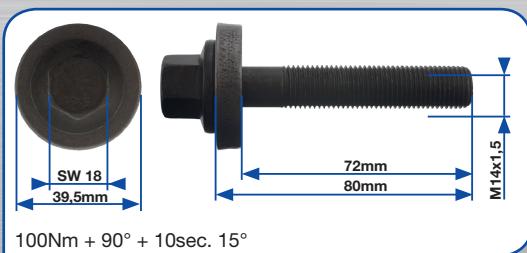
**SWAG 50 94 0756**

Ref. – No. 1 677 517 – BM5G6K340AB

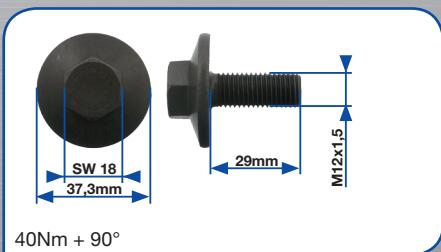
**SWAG 50 94 0754**

Ref. – No. 1 057 134 – 96MM6K134AB

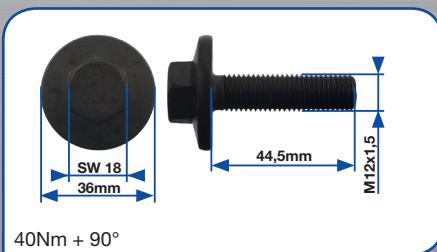
**SWAG 50 94 0755**

Ref. – No. 1 406 755 – 88WM6K340DA
