TECHINFO T111

TECHNICAL INFO – PEUGEOT 1.9 TD

The Peugeot 1.9 TD engines need specific attention while replacing the turbocharger in order to prevent future turbocharger damage.

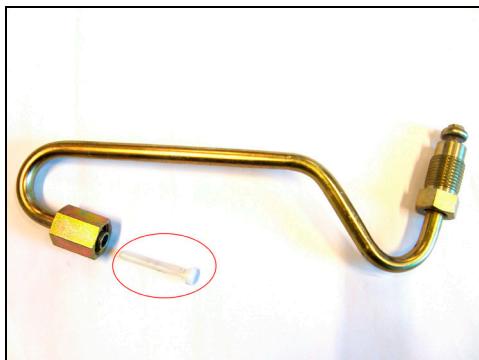
Olieleiding plus filter

- ✓ In de olieleiding aanvoerleiding van de turbo zit een filter aan de kant van het motorblok. Dit filter moet worden verwijderd en de leiding moet worden gereinigd. Indien het filter gebroken is dienen alle delen uit de leiding te worden verwijderd voordat de nieuwe Turbo's Hoet turbo wordt gemonteerd.

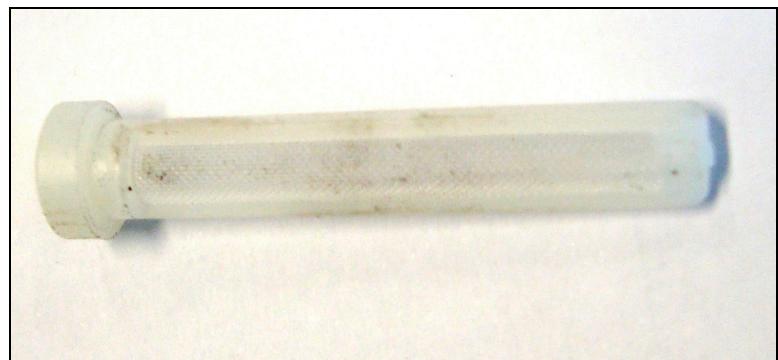
Uitvergrotende filter

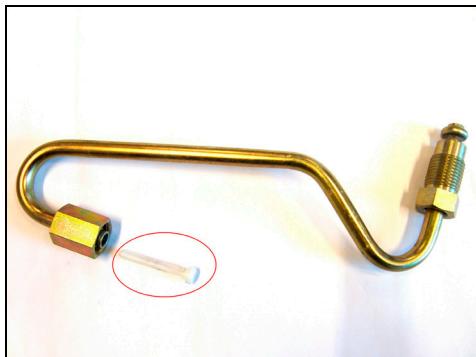
Tuyau de graissage avec filtre

- ✓ Le tuyau de graissage contient un filtre côté bloc moteur. Celui-ci doit être retiré, et le tuyau doit être nettoyé. Si le filtre est détérioré, retirez tout débris du tuyau avant la pose du nouveau turbo Turbo's Hoet.

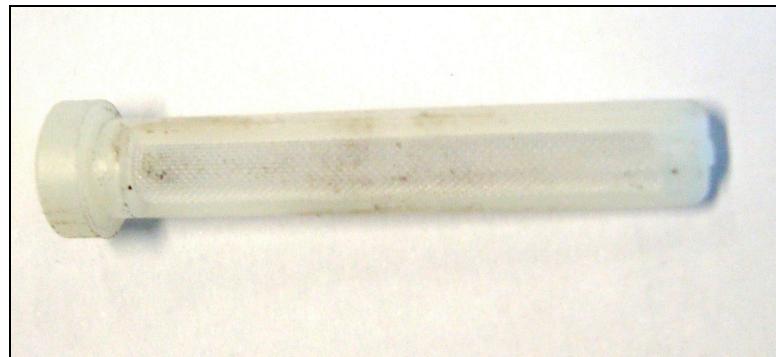
Agrandissement du filtre

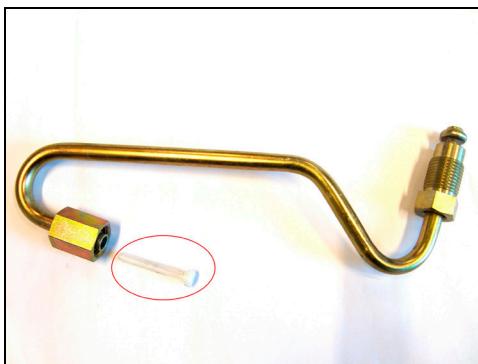
Маслопровод и филтър

- ✓ В маслозахранващата тръба към турбото, от страната на блока на двигателя има филтър. Този филтър трябва да се отстрани, а тръбата да бъде почистена. Ако филтъра е счупен, всички частици трябва да бъдат внимателно отстранени от тръбата преди новото Turbo's Hoet турбо да бъде монтирано.

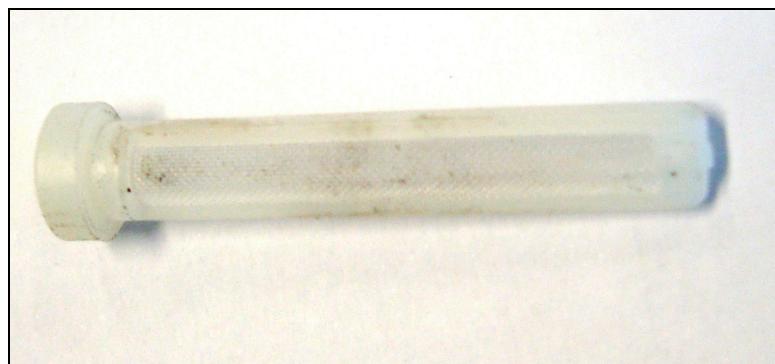
Увеличен филтър

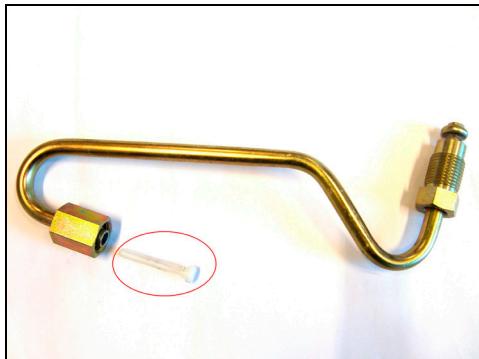
Conducta de ulei cu filtru

- ✓ La extremitatea dinspre motor a conductei de alimentare cu ulei a turbosuflantei există un filtru. Acest filtru trebuie eliminat iar conducta curățată. Dacă filtrul este deteriorat, toate elementele tubulaturii trebuie îndepărtați înainte ca noua turbosuflantă de la Turbo's Hoet să fie montată.

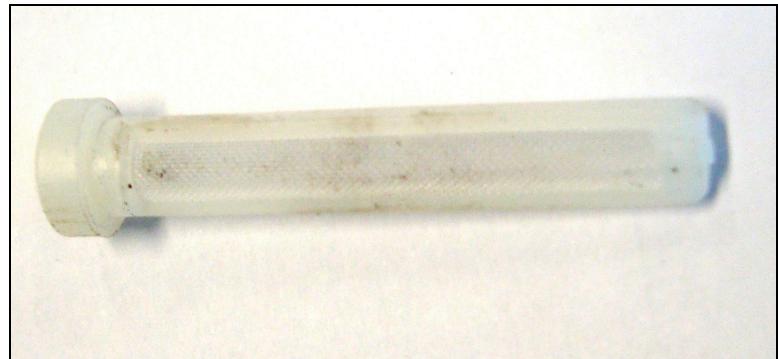
Filtru extins

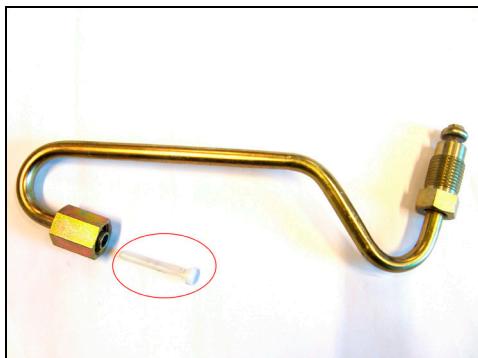
Oil pipe plus filter

- ✓ In the oil supply pipe of the turbo at the engine-end there is a filter. This filter needs to be removed and the pipe needs to be cleaned. If the filter is broken, all the parts from the pipe need to be removed before the new Turbo's Hoet turbo is assembled.

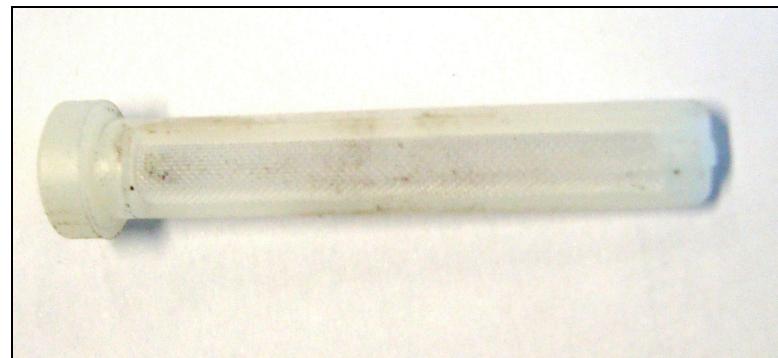
Magnification filter

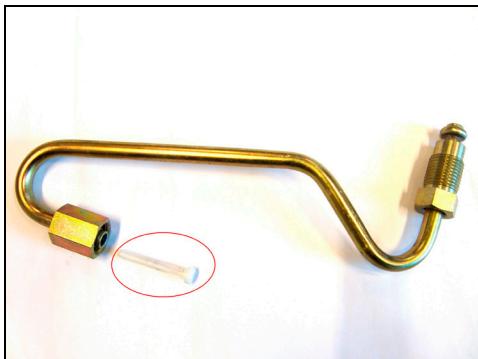
Przewód dopływu oleju wraz z filtrem

- ✓ Na końcu przewodu dopływu oleju od strony silnika znajduje się filtr. Ten filtr musi być usunięty, a przewód musi być dokładnie oczyszczony. Jeżeli filtr jest uszkodzony wszystkie elementy muszą być wyjęte z przewodu przed montażem nowej turbosprężarki Turbo's Hoet.

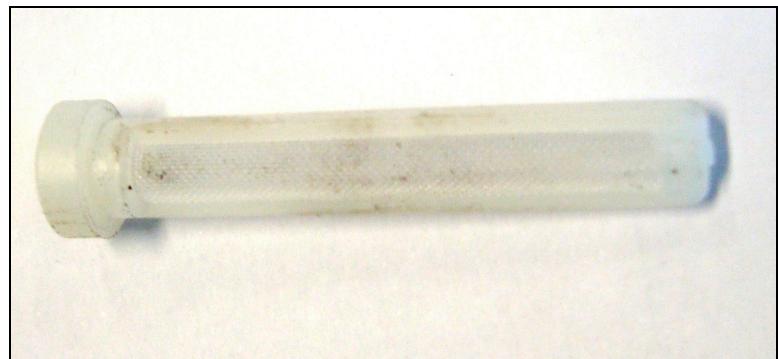
Filtr w powiększeniu
