# febiEXACT

## Jeu de roulements de roue avec écrous d'essieu

### febi n° 24414

Cf. no 6Q0 407 621 AD

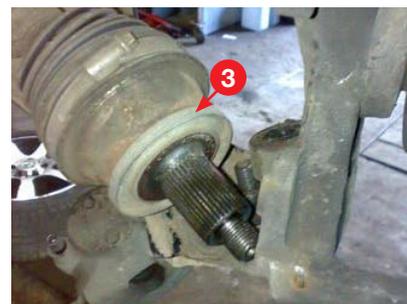
Le roulement de roue engendre du bruit pendant la marche.

Une rondelle d'étanchéité défectueuse fait que de l'eau pénètre dans le roulement de roue et forme de la rouille, Cf. photos (1) et (2). La rondelle d'étanchéité (3) placée entre l'articulation homocinétique et le moyeu de roue est en plastique et peut être légèrement endommagée lors du démontage ou par des influences extérieures. Si elle est endommagée, son positionnement n'est plus correct. Un endommagement ou un encrassement de la rondelle d'étanchéité facilite l'entrée de l'eau à l'intérieur du roulement de roue. Les conséquences en sont une défaillance précoce du roulement et un bruit important.

Veillez aux dommages de la rondelle d'étanchéité ! febi recommande de toujours remplacer la rondelle lors du montage d'un roulement de roue. Important : la rondelle d'étanchéité existe en deux tailles (64 mm et 72 mm). Veillez absolument à la taille des roues !

L'emploi d'outils inadéquats lors du montage peut occasionner une défaillance précoce du roulement de roue ainsi qu'un message d'erreur du système ABS. Les consignes de réparation du constructeur du véhicule doivent absolument être respectées lors du montage !
