INFO TECHNIQUE

Volant bimasse de LuK réf. 415 0388 10

Modification de l'anneau capteur

Constructeur : Ford

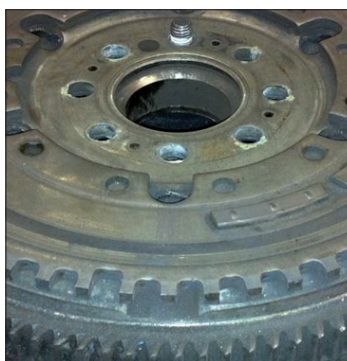
Photo 1: Anneau capteur ancien modèle

Dans le cadre du développement permanent de nos produits, nous avons modifié l'anneau capteur destiné à l'enregistrement du régime moteur ainsi que le logement du volant bimasse réf. 415 0388 10.

L'anneau capteur de la nouvelle génération se distingue du modèle précédant par son matériau moins épais et la forme différente de ses dents. Par ailleurs, le remplacement du palier lisse par un roulement à billes a permis d'augmenter la durée de vie du volant bimasse.

Malgré leurs conceptions différentes, les deux modèles de volant bimasse peuvent être utilisés sans réserve dans les véhicules mentionnés dans les catalogues.

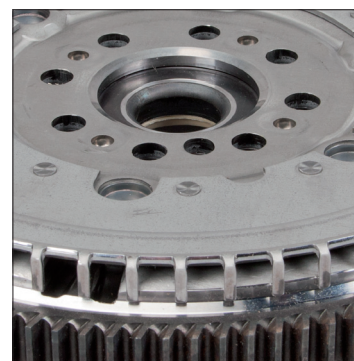
Photo 2: Anneau capteur nouveau modèle
