INFO TECHNIQUE

Volant bimasse pour les véhicules à double embrayage

En cas de remplacement du volant bimasse, le nombre de dents de la couronne de démarrage doit être respecté

Constructeurs : Audi
Seat
ŠKODA
Volkswagen

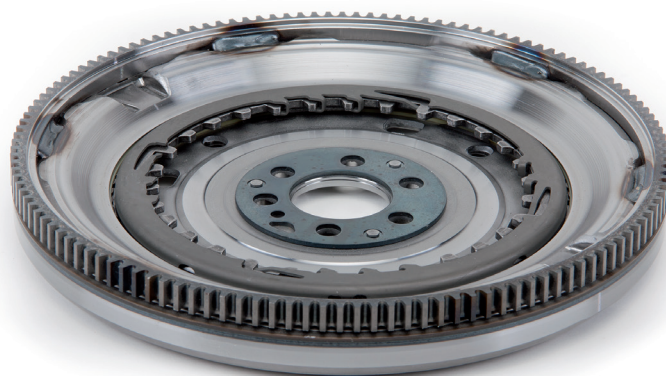
Photo 1 : Le nombre de dents de la nouvelle couronne de démarrage doit être identique à celui de l'ancienne

Parmi les véhicules avec boîte de vitesses à double embrayage à sec des constructeurs désignés ci-dessus, les mêmes modèles peuvent être équipés de volants bimasse différents. Ces derniers se distinguent par le nombre de dents de la couronne de démarrage.

L'utilisation d'un volant bimasse au mauvais nombre de dents entraînera le dysfonctionnement du système de démarrage.

En cas de remplacement, il faut donc identifier le nombre de dents du volant bimasse utilisé qui doit être le même que celui de la nouvelle pièce.

Pour trouver la bonne pièce, respecter le nombre de dents des volants bimasse enregistrés dans le catalogue des pièces de rechange.
