Rail de guide de chaine de distribution

febi n° 25467

Réf. OE 03E 109 469

Pour
VW | Škoda | Seat 1.2 12V-Motoren
(AZQ, BME, BZG)

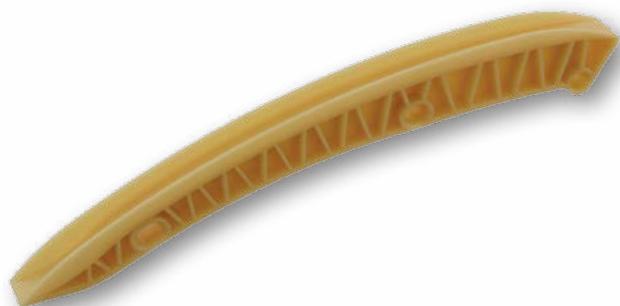
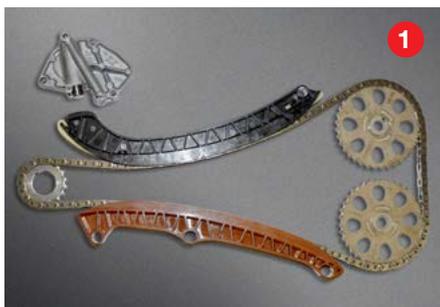
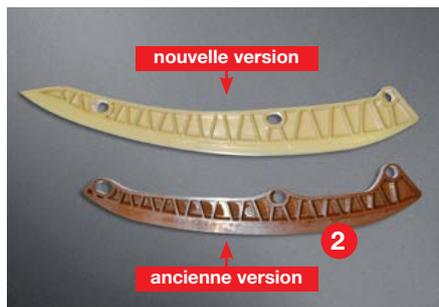
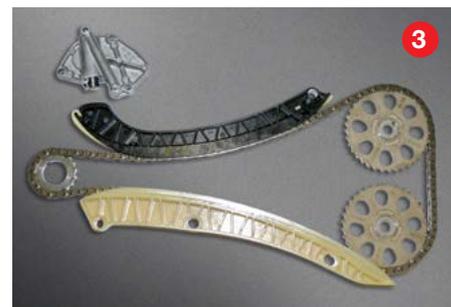
La chaîne de distribution saute, bien que tous les composants soient montés correctement. La chaîne qui saute peut empêcher le moteur de tourner rond et même provoquer une panne de moteur.

La glissière utilisée par le constructeur automobile est trop courte. Il en résulte que la chaîne peut sauter au moment du démarrage ou de l'arrêt du moteur.

La glissière a été adaptée. Celle-ci est maintenant plus longue et garantit par conséquent un guidage parfait de la chaîne dans toutes les conditions et l'empêche de sauter. **Recommandation:** Lorsque vous changez des chaînes de distribution il est recommandé en général de remplacer tous les composants (comme par exemple les glissières, les tendeurs de chaînes, éventuellement les roues dentées) pour garantir un fonctionnement parfait pendant toute la durée de vie.
