# febiEXAKT

## Tendeur de courroie

**febi n° 26775**

Référence OE: 646 200 02 70

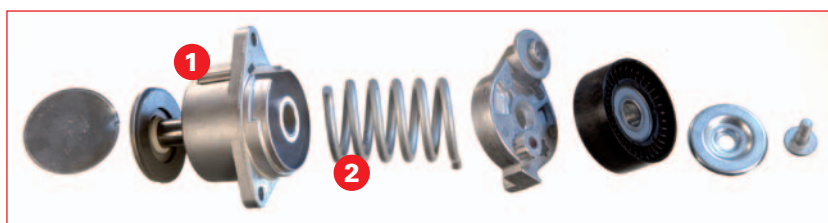
Référence OE 611 200 04 70

Pour des raisons de conception et lorsque le moteur fonctionne avec un tendeur de courroie d'origine référence OE 611 200 04 70, un bruit peut se faire entendre. (Le fabricant a d'ailleurs remplacé cette version depuis)

Le bruit est causé par le ressort interne dont la dimension est trop grande. Au moment du fonctionnement, il se met en contact avec la base de son logement (voir photo repères 2 et 6)

Le bruit est généré lorsque le ressort touche à la fois la partie centrale (photo repère 3) et la base du tendeur (photo repère 4)

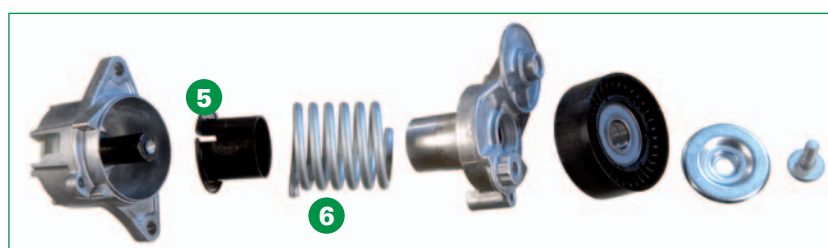
febi n° 26775  
Référence OE: 646 200 02 70

febi propose le tendeur de courroies référence 26775 (OE 646 200 02 70), comme la solution pour le marché de la pièce de rechange.

Une douille en plastique (photo repère 5) très résistante à l'usure, sépare le ressort (photo repère 6) du fond du boîtier, empêchant ainsi le contact métal contre métal, au niveau du siège.

Sachant que seules les valeurs de torsion du ressort important, la hauteur du ressort a pu aussi être réduite (photo repère 6 bis).

Le contact du ressort avec le fond du boîtier a été également supprimé grâce à une entretoise en plastique (photo repère 7). Grâce à cela, plus aucun bruit ne se produit.

Dans la nouvelle version, un axe en acier a été serti (photo repère 8), afin d'assurer un meilleur de centrage interne du ressort.
