# febiEXAKT

## Pompe à eau

### febi n° 32682

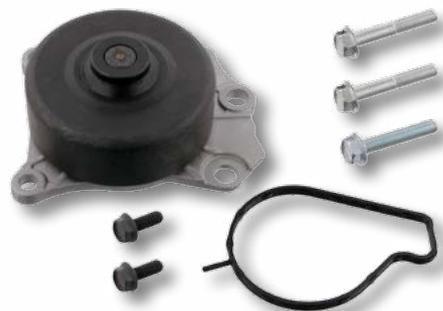
Fuite de la pompe à eau.

La pompe à eau proposée à l'origine peut engendrer un problème de fuite sur les véhicules cités ci-dessus. En effet, cette pièce est composée d'une tôle d'acier perforée pouvant causer des dommages significatifs sur le moteur.

febi vous recommande l'utilisation de la pompe à eau febi n° 32682. Cette pièce est composée d'aluminium permettant d'avoir une pompe plus résistante aux fuites. febi vous propose une solution complète en vous fournissant un kit (boulons et autres composants).

Lorsque vous changez une pompe à eau avec la nouvelle référence 32682, assurez-vous d'utiliser les boulons fournis dans le kit. Le diamètre des boulons est de 28mm. Les informations de montage constructeur doivent toujours être suivies.

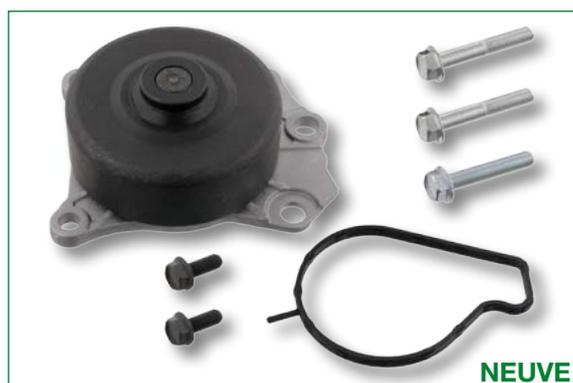
NEUVE

febi n° 32682
