febiEXAKT

Courroies striées

febi n° 28885

S'adapte sur
Renault 1.4 16V (K4J) et 1.6 16V (K4M)
Moteurs avec systèmes de climatisation

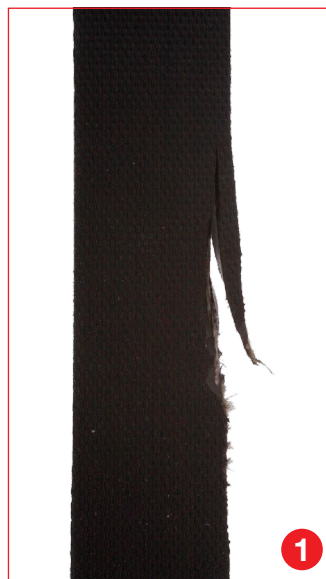
La courroie striée produit un bruit anormal, s'use rapidement et risque de se déchirer.

La version d'origine de la courroie striée comporte 6 rainures. L'utilisation de la courroie à 6 rainures peut entraîner une usure plus rapide du flanc de la courroie et du profil des rainures (voir Fig. 1). Cela peut créer des dommages importants au moteur.

Renault a réglé la courroie. febi recommande d'utiliser une courroie febi 28885 (réf. origine 77 00 111 671). La nouvelle version comporte 5 rainures tandis que toutes les poulies en comportent 6. Cela évite l'usure accélérée et le déchirement précoce. La nouvelle version réduit également le bruit et permet une durée de vie prolongée de la courroie.

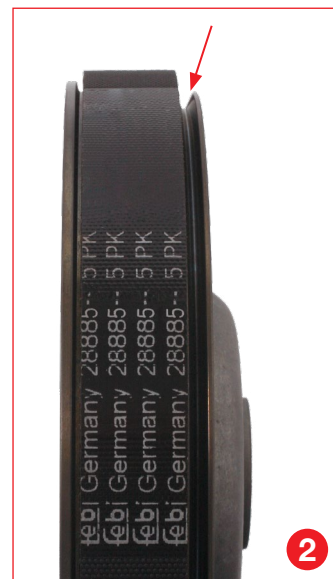
Veuillez noter que la courroie doit être placée sur les rainures de manière à ce que la rainure intérieure reste libre sur toutes les poulies (voir Fig. 2).
